# ‘Spleetcorrosie’ prefab- betonconstructies

Oorzaken en gevolgen van corrosie in de verbinding van prefab  
elementen met de hoofdraagconstructie

**IR. PETRA  
KAPTEIJN-VAN  
HENNIK**

Projectleider  
Constructies /  
Senior Constructeur  
**Nebest**

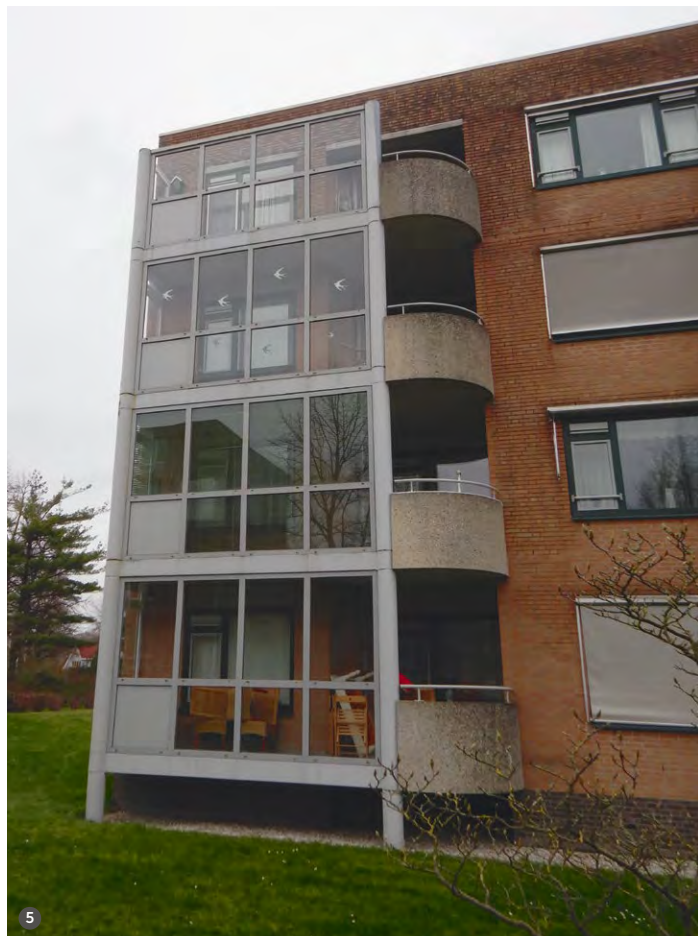
5 Balkons aan een complex van vier en zes woonlagen

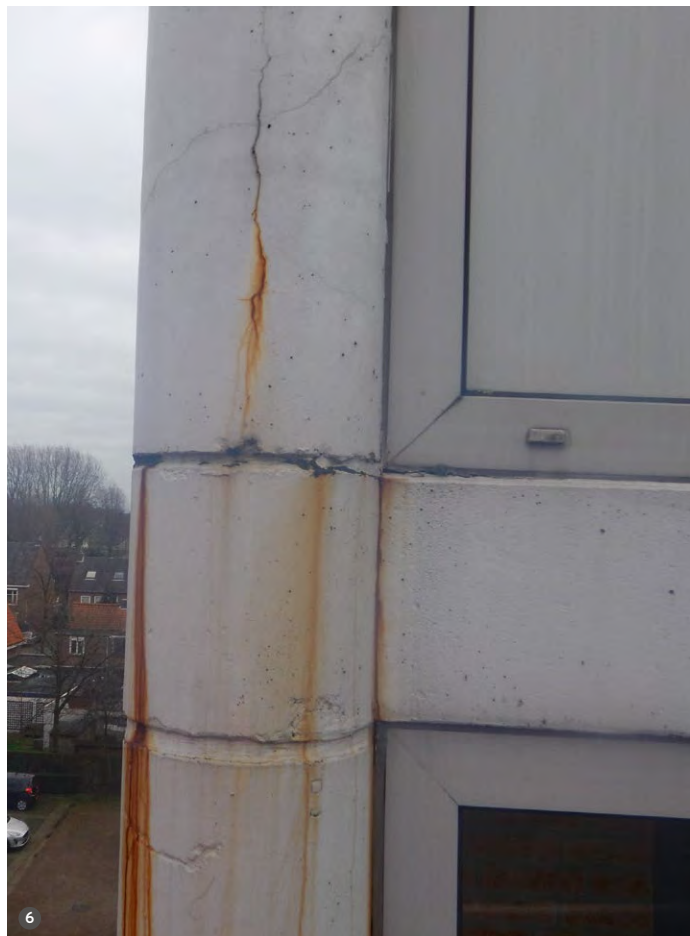
6 Verticale scheuren en corrosiesporen rondom verbinding prefab balkonplaat en kolommen

De verticale scheuren in (boven- en) onderzijde van de kolommen zijn veroorzaakt door slijtspanningen in de kolom: omdat de oplegmortel nog maar deels draagt, wordt de belasting geconcentreerd rond en soms alleen op de stek. De aanwezige beugels in de kolommen (drie beugels Ø6-50) zijn daarvoor onvoldoende.

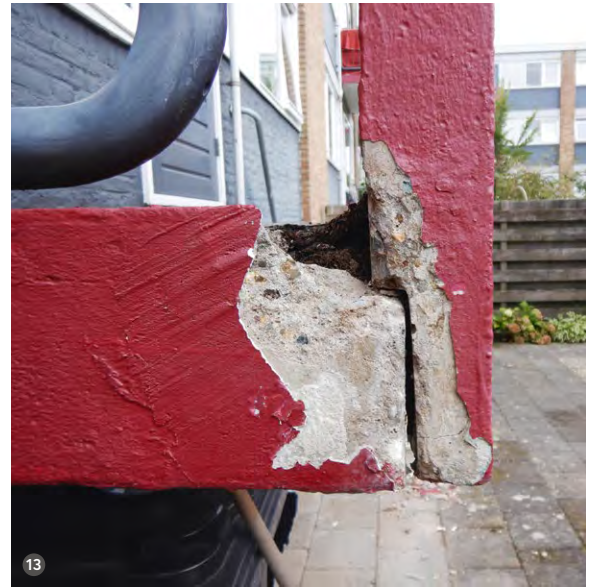
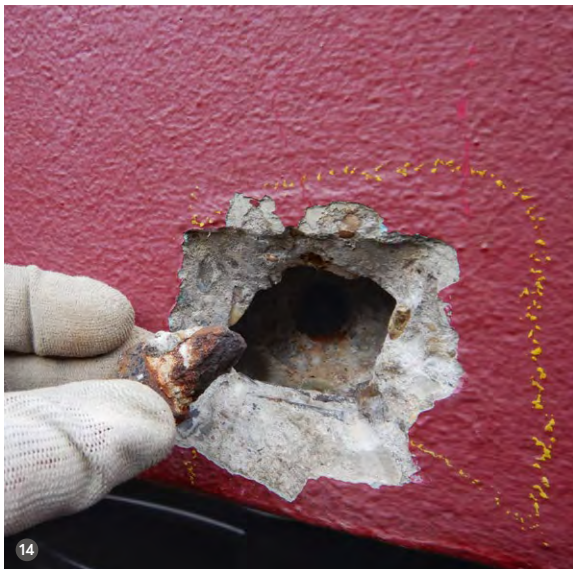
zeer ernstige corrosie, waarbij het staal grotendeels of geheel was weggecorrodeerd (foto 13 en 14). Daarnaast waren aan de achterzijde van het gebouw bij de borstwering diverse betonschades zichtbaar met blootliggende en corroderende wapening (foto 15).

De oorzaak van de corrosie van de bouten is water dat tussen de borstwering en de balkonplaat door kan lopen. Op die locatie is geen afdichting aangetroffen. (Als constructeur kan men zich overigens afvragen of de oplossing bij de waterdichting had moeten liggen, of dat dit detail robuuster ontworpen had kunnen worden).

**Oplossing** De betonnen borstweringen zijn tijdelijk met een stalen profiel aan de buitenzijde van de borstweringen en onderzijde van de balkons momentvast gefixeerd.

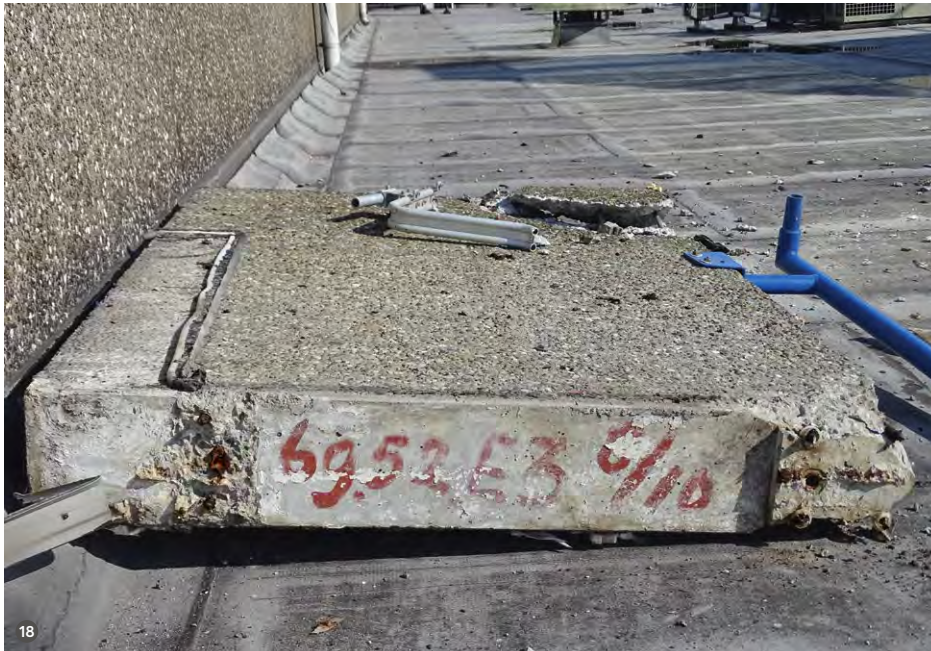
**Inspectie** Na inspecties en laboratoriumonderzoek is gebleken dat het bezwijken van het hoekelement is veroorzaakt door corrosie van de verankeringsstaven, waarmee het borstweringselement is verbonden aan de betonnen hoofd draagconstructie. De corrosie heeft geleid tot afname van de volledige doorsnede bij drie (van vier) bovenstaven en de twee onderstaven (foto 18). De overgebleven wapeningsstaaf (onder) had ook een ernstige doorsnedereductie en is uiteindelijk gebroken.

18 Bezweken element met de twee koppelwapeningsstaven onder en vier koppelwapeningsstaven boven

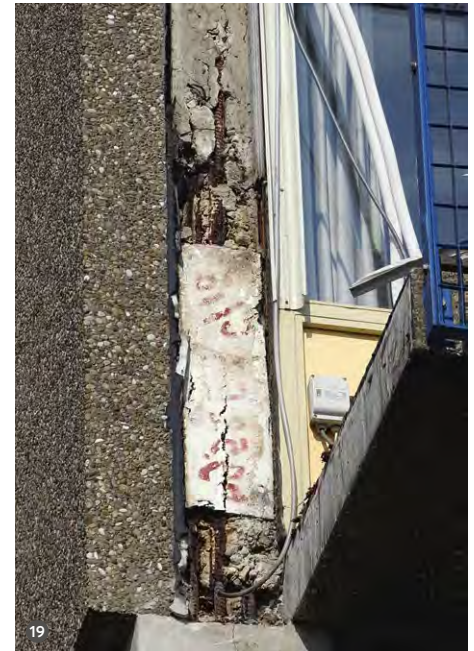
De corrosie heeft kunnen optreden door grindnesten in de wand en gebrek aan betondekking op de zware wapening (bij onderste balkons drie stekken  $\varnothing 25$  uit kolom in wand  $d = 200$  mm) op de kop van de wand

(foto 19). Hierdoor heeft vocht jarenlang bij de verankeringsstaven van het privacy scherm kunnen komen.

19 Kop van de betonwand ter plaatse van bezweken element met zichtbaar dunne EPS-plaat

**Voorkomen** Het bezwijken van het prefab element had voorkomen kunnen worden door een constructeur te laten controleren of overal tussen de wapening beton kan komen en verdicht kan worden, om daarmee grindnesten en holtes te voorkomen. Praktisch betekent dat minder of een kleinere diameter wapeningsstaven toepassen op de kop van de bouwmuren en vanuit de kolommen. Als na ontkisten betonschades zichtbaar waren geworden, had dit uiteraard moeten worden hersteld. Het dunne plaatmateriaal waarmee de koppen van de betonnen wanden waren afgewerkt, is absoluut geen vervanging van betondekking.

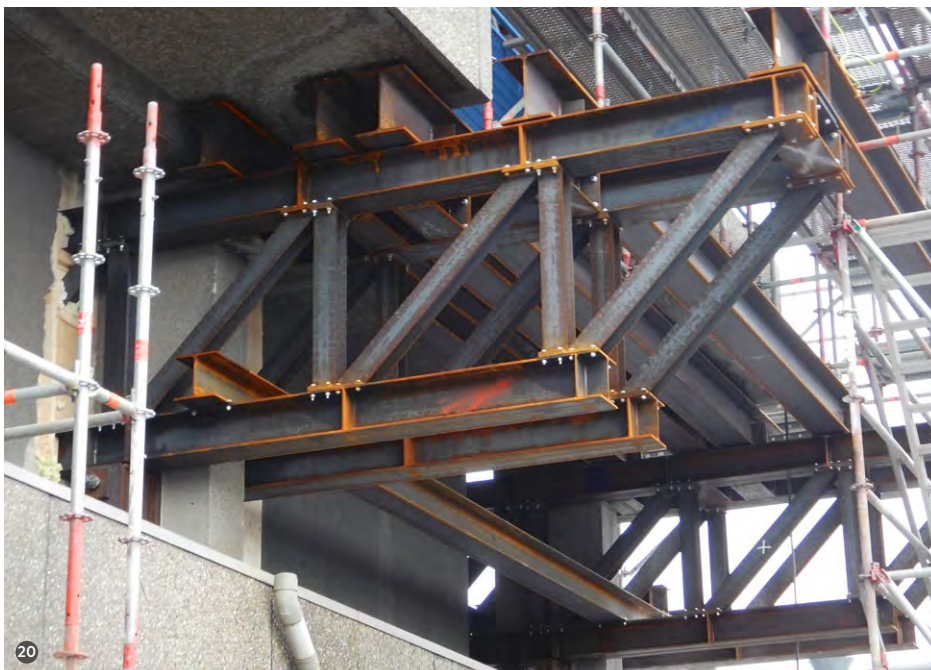
Om de steigerconstructie aan de achterzijde van het gebouw boven het winkelcentrum te kunnen plaatsen (geen constructieve gegevens), zijn 2,5 m hoge stalen vakwerken op de derde verdieping geplaatst, die voorgespannen zijn bevestigd op de kolommen (foto 20).

20 Stalen vakwerken ter ondersteuning stempels balkon en steigerconstructie
