Onderzoek naar falen fundering Prinses Margriettunnel

Oorzaak onderzocht op basis van forensic engineering,
om tunnelvisie te voorkomen

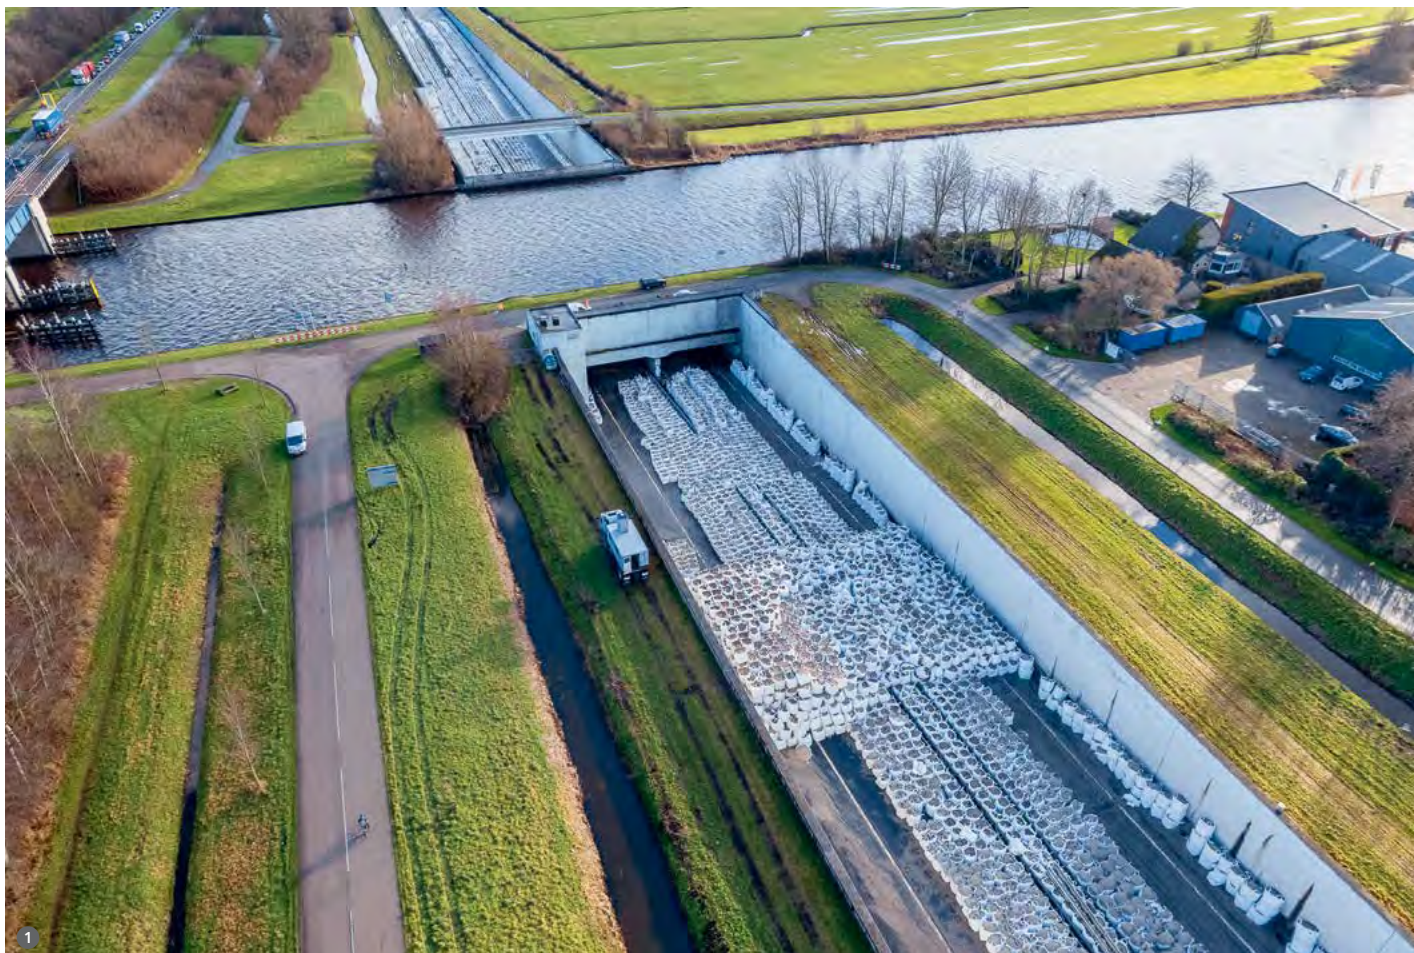
Nadat de schade was geconstateerd werden enkele noodmaatregelen genomen. Om ervoor te zorgen dat de tunnelmoot niet nog verder omhoog zou komen, werden eerst 1750 big bags met zand over de volle breedte van beide rijbanen van de moot geplaatst en daarna nog eens 750 stuks. Om de kans te verkleinen dat één of meerdere andere moten ook omhoog zouden komen, zijn ook op de andere tunnelmoten bigbags geplaatst, nog eens 7500 stuks (foto 1).

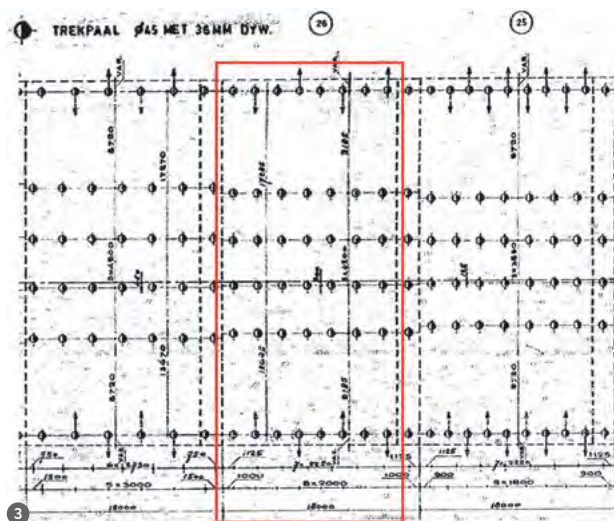
Bij het open hakken van de vloer bleek een aantal voorspanstaven in de trekpalen gebroken

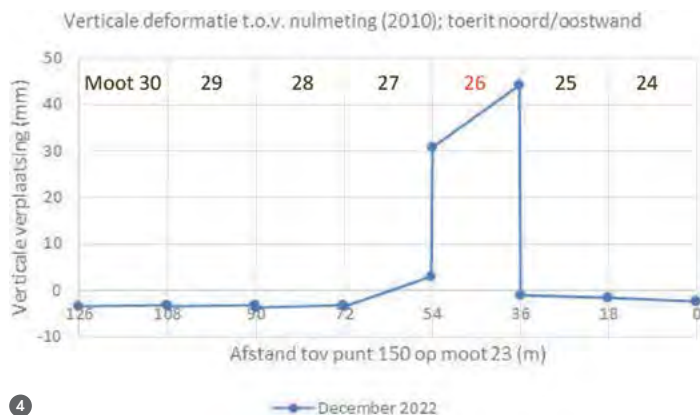
4 Hoogtemetingen oostwand noordelijke toerit een week na het incident

dat moment, de oostwand van moot 26 nog circa 40 mm hoger was gepositioneerd dan de aangrenzende moten (fig. 4). De westwand was op dat moment nagenoeg teruggebracht in de oorspronkelijke positie.

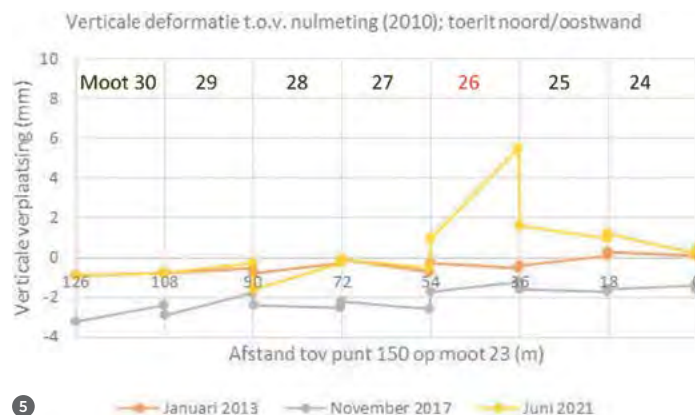
5 Hoogtemetingen oostwand noordelijke toerit tot aan juni 2021

De resultaten van de eerder uitgevoerde vierjaarlijkse metingen zijn ook geanalyseerd. Uit deze analyse blijkt, met de kennis van nu, dat tijdens de meting in juni 2021, circa anderhalf jaar voor het incident, bij moot 26 al een afwijkend gedrag te zien was ten opzichte van de overige moten (fig. 5). De hoek van de moot aan de zuid-oostzijde was toen circa 4 – 5 mm meer omhoog gekomen dan de overige moten. Tot en met de meting in november 2017 was bij moot 26 geen afwijkend gedrag te zien.

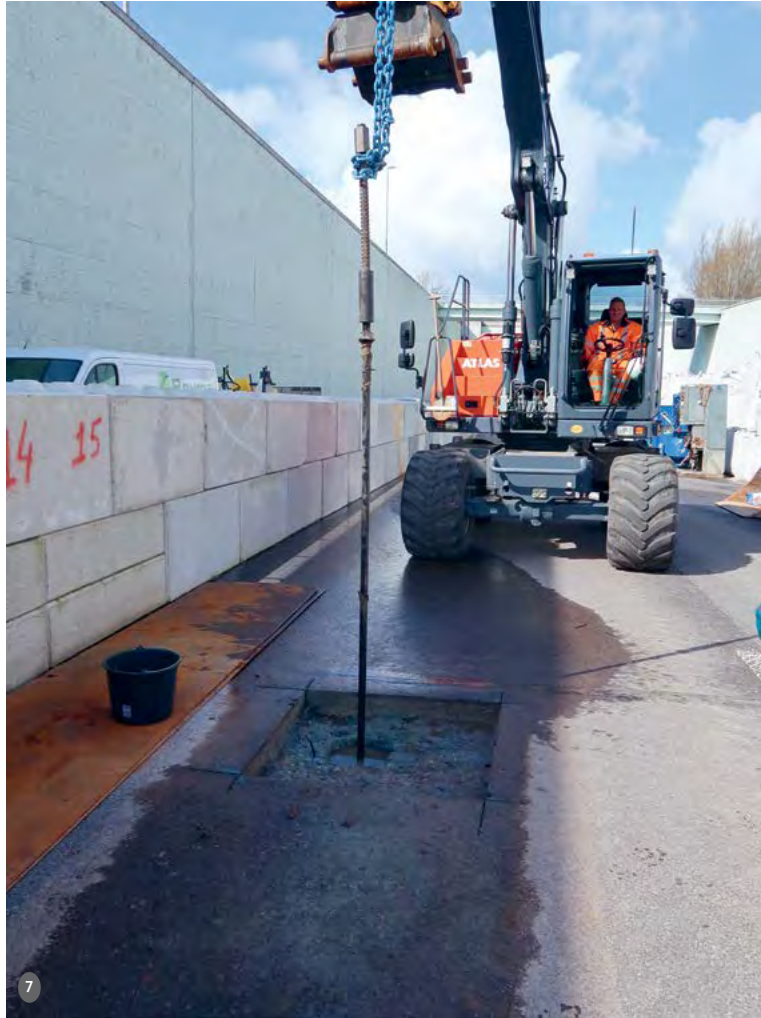
→ Bij moot 15 waren drie rijen van acht trekpalen bereikbaar om te testen. Van die 24 trekpalen was bij vijf stuks de voorspanstaaf gebroken, op een diepte die varieerde van 2,5 m tot 7,5 m (fig. 8).
