# Instorting voetgangersbrug Miami

Hoe een opeenstapeling van fouten heeft geleid tot bezwijken  
van een brug in aanbouw

*Tijdens de uitvoering, op 15 maart 2018, stortte in Miami een betonnen vakwerkliggerbrug in. Hierbij kwamen tien mensen om en raakte er nog eens zes gewond. Wat waren de oorzaken? Kritische ontwerpkeuzes, rekenfouten, kortetermijnbeslissingen en het ontbreken van de collegiale toets speelden een grote rol.*

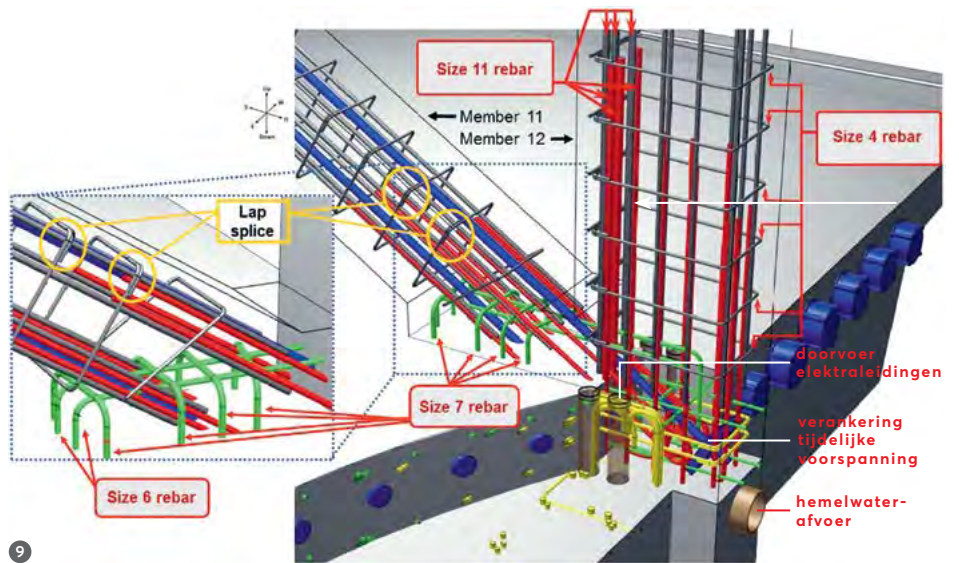
Ter plaatse van de diagonaal zijn diverse sparingen in het dek aangebracht, voor afvoer van hemelwater en doorvoer van elektra (fig. 9). De hemelwaterafvoer is centrish onder de diagonaal geplaatst. De tijdelijke voorspanstaven van de diagonalen zijn verankerd met ankerplaten boven deze regenpijp (foto 10). De elektraleidingen zijn naast de diagonaal in het dek aangebracht. In het D-gebied, ter plaatse van de aansluiting van de diagonaal, waren daardoor diverse versturende elementen aanwezig die invloed hebben op de krachtsoverdracht.

9 Detaillering van de knoop; de spelingen in het dek en onder de diagonaal zijn goed zichtbaar [1]

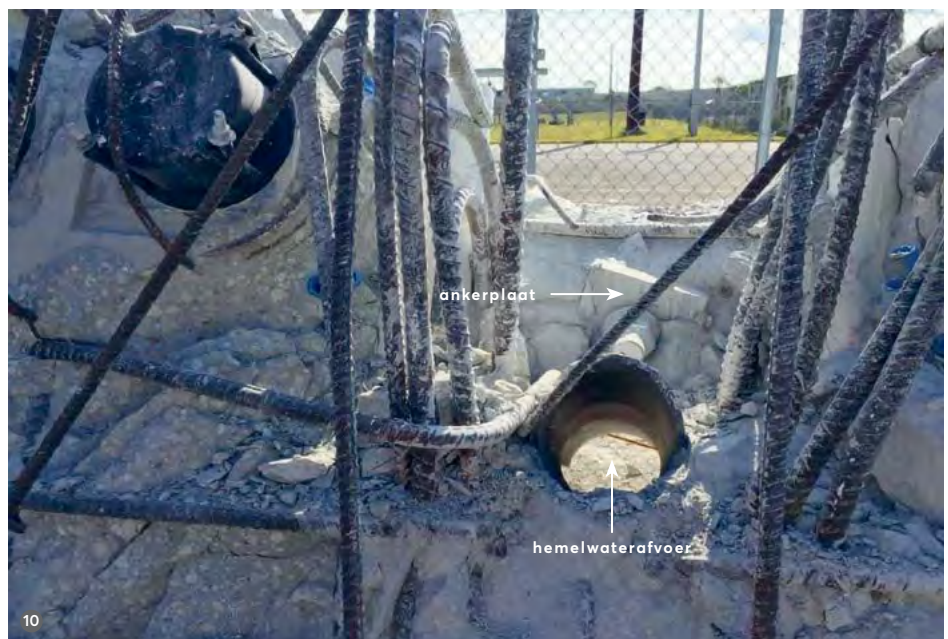
10 Door het uitbreken van de diagonaal zijn de ankerplaten en de regenpijp goed te zien [2]

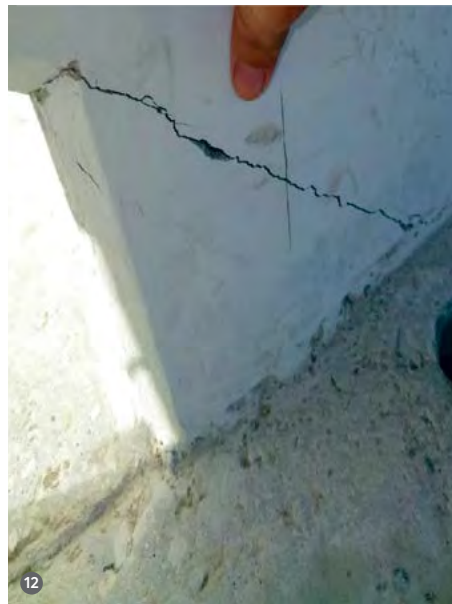
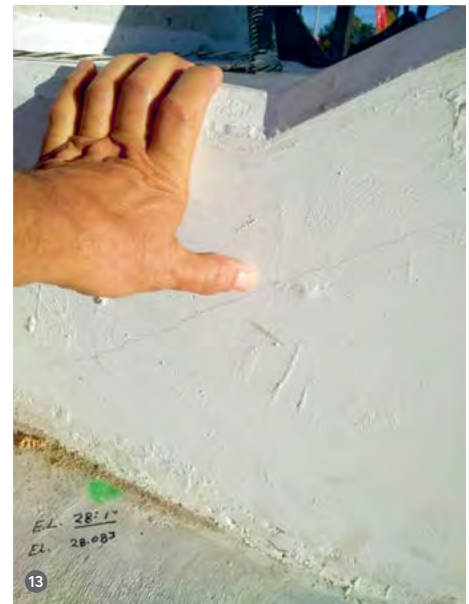
Vlak nadat de brug op zijn definitieve opleggingen werd geplaatst (vijf dagen voor bezwijken), zijn er geen nieuwe scheuren geconstateerd. Direct na het plaatsen zijn de tijdelijke voorspanstaven afgelaten. Tijdens dit aflaten begonnen er zich nieuwe scheuren te vormen bij beide einddiagonalen

(2 en 11) (foto 14 en 15). Ook was zichtbaar dat ter plaatse van de stortnaad tussen de diagonaal en het dek een plastische vervorming had plaatsgevonden (foto 16). De diagonaal was zichtbaar losgekomen van het dek. Ook waren in de diagonaal zelf scheuren zichtbaar (foto 17).

14 en 15 Scheuren kort na transport (foto's gestuurd naar FIGG) [2]

FIGG heeft de foto's beoordeeld en op basis hiervan geconstateerd dat de scheuren inderdaad wat groter waren geworden. Naar het oordeel van FIGG was er echter geen sprake een veiligheidsissue. Wel adviseerde men een oplegplaat aan te brengen direct onder de diagonaal, gelijk aan de situatie naast de weg.

FIGG om de diagonaal (diagonaal 11) weer aan te spannen. Men hoopte door het aanspannen de scheuren te verkleinen. In de communicatie heeft FIGG herhaaldelijk aangegeven de optredende scheuren niet te zien als veiligheidsissue. FIGG gaf wel aan dat het aanspannen direct moest stoppen als de scheuren groter zouden worden.

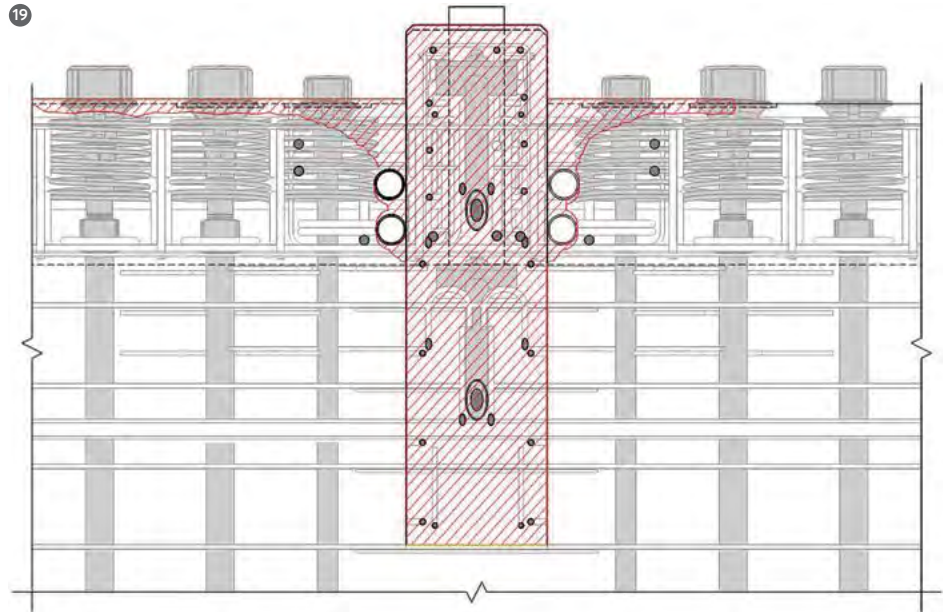
19

Het model, waarin de aanwezige wapening is meegenomen, laat een scheurenpatroon zien dat overeenkomt met de waargenomen scheuren (fig. 18). Volgens de onderzoekers had het opruwen van de voeg, in tegenstelling tot de bewering van FIGG, niet kunnen voorkomen dat de brug zou instorten. In de berekeningen heeft men immers ook modellen doorgerekend met een hogere afschuifweerstand van de stortnaad en dit maakte geen groot verschil.

Het model laat zien dat er waarschijnlijk interne scheuren zijn opgetreden rondom de ankerplaten van de tijdelijke voerspanning. Het afschuiven van de diagonaal over het stortvlak is duidelijk zichtbaar in het model.

Het opnieuw aanspannen van diagonaal 11, en het daarmee verhogen van de afschuifkracht in de stortnaad, veroorzaakte waarschijnlijk meer interne schade in de knoop. Men spreekt ook over het uitbreken aan de achterzijde van de oplegging (*punch-out failure*). Het rekenmodel laat duidelijk grote vervormingen zien aan de kopse kant van het dek. Het opnieuw voorspannen van diagonaal 11 heeft het bezwijken waarschijnlijk versneld.
