Praktijkvoorbeeld parkeergarage P1 Eindhoven Airport

Forensic engineering instorting parkeergarage

ir. Huibert Borsje,
ir. Gerrie Dieteren
TNO

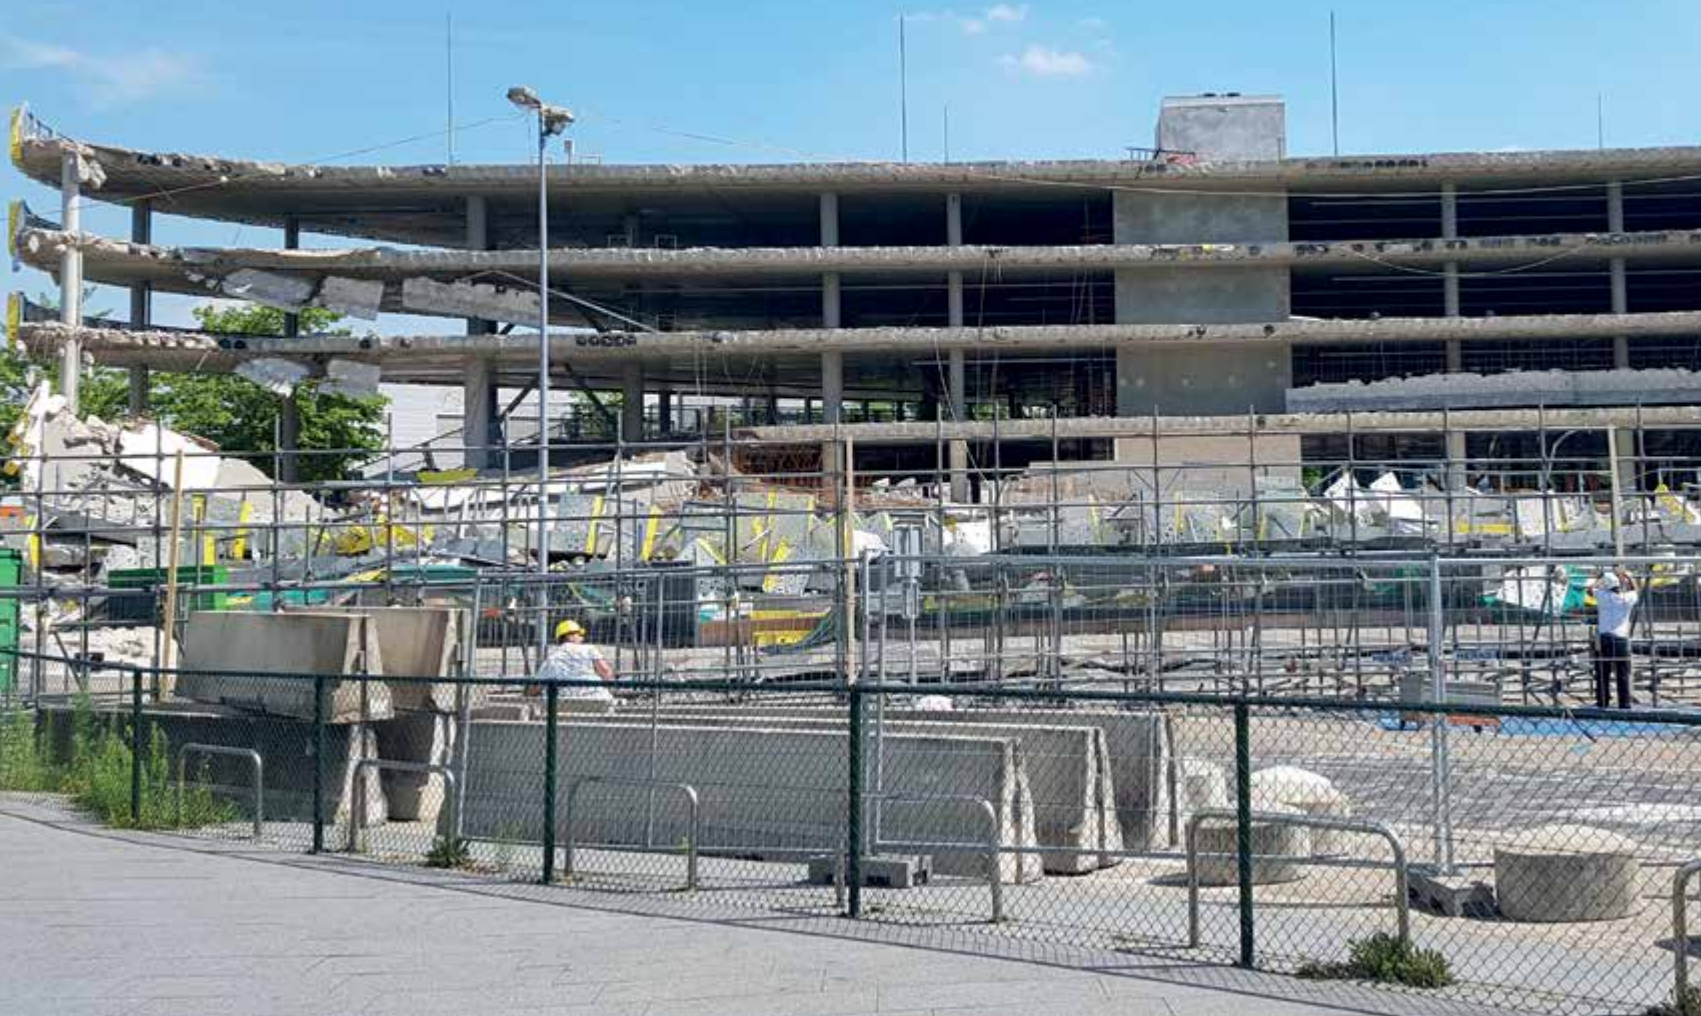
1 Ingestorte parkeergarage Eindhoven Airport
2 Stroomschema forensisch engineering

onderzoek: de instorting van de parkeergarage op Eindhoven Airport (foto 1).

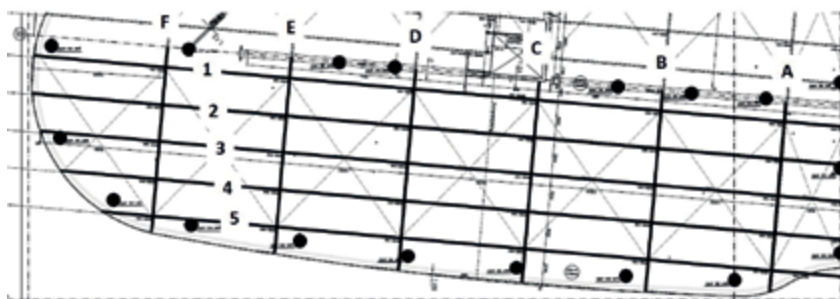
In figuur 4 is het legplan gegeven van de individuele elementen van de bollenplaatvloer in het deel van de constructie waar de instorting heeft plaatsgevonden. Ten behoeve van het afschot in de vloer zijn de elementen tussen langснаad 1 en 5 onder een helling gelegd. Langснаad 3 is daarbij het hoogst gepositioneerd, 125 mm hoger dan de naden 1 en 5.

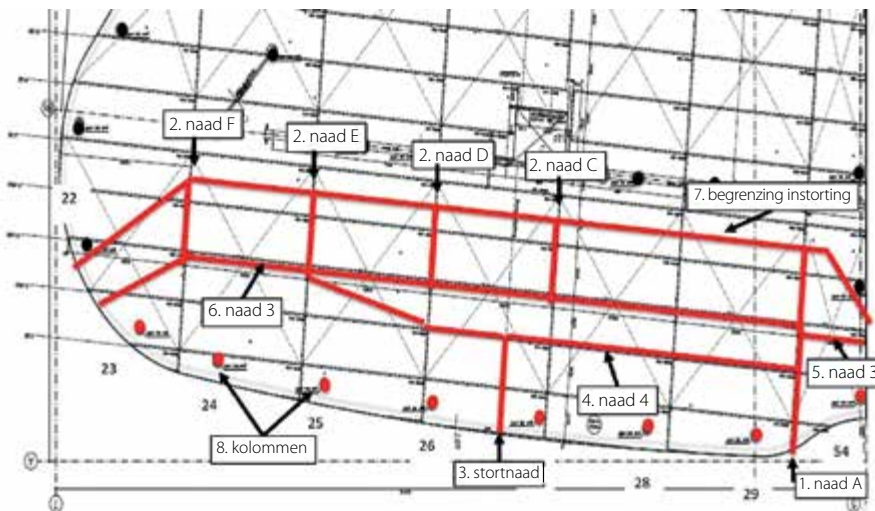
5

- Het startpunt van de instorting. De instorting is gestart in vloer 4. Dat betekent dat het startpunt van de instorting gesitueerd moet zijn ter plaatse van een van de bezwijkvlakken in vloer 4 of in een bezweken kolom onder vloer 4. Daarom zijn alle bezwijkvlakken in vloer 4 en de bezweken kolommen onder vloer 4 in kaart gebracht (fig. 5).
- De wijze van instorten. De locatie en de positionering van de

Uit het onderzoek naar de bezwijkvlakken in vloer 4 is het volgende naar voren gekomen (fig. 5):

- De begrenzing van de instorting bevond zich in het ter plaatse gestorte beton tussen langsnaad 1 en 2, circa 3 m voor de kolomrij in het niet-bezweken deel van de parkeergarage. Ter plaatse van de breedplaten bevond de begrenzing zich in hoofdzaak in langsnaad 1 van de breedplaten vanaf de kolomrij.
- Aan beide uiteinden van de instorting boog de begrenzing af richting de voorgevel, vlak voor een kolom langs.
- In lengterichting bevond zich nabij naad 3 een bezwijkvlak dat over nagenoeg de gehele lengte van het ingestorte deel doorliep. Nabij langsnaad 4 bevond zich ook een bezwijkvlak, maar dat bezwijkvlak liep minder ver door.
- In het achterste deel van vloer 4 bevond zich in breedterichting in nagenoeg elke plaatnaad een bezwijkvlak. In het voorste deel bevond zich in breedterichting alleen een bezwijkvlak nabij de uiteinden en halverwege de lengte.

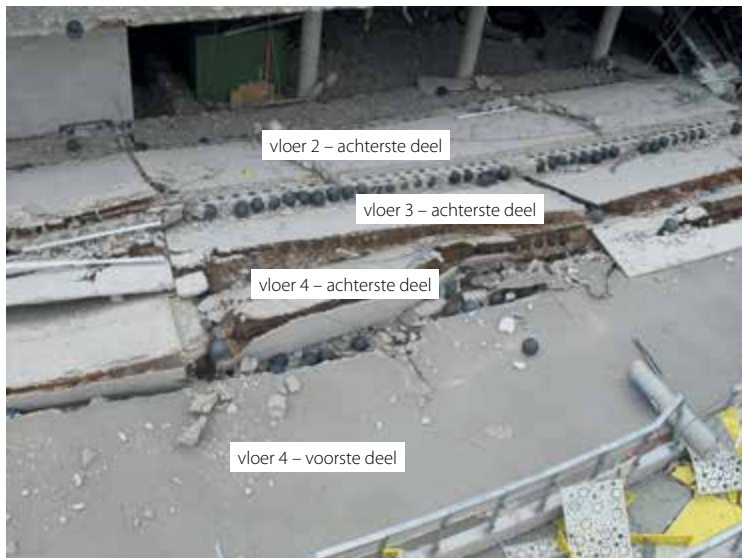
6

- Het voorste deel van vloer 4 lag over de volledige lengte op vloer 3, met daaronder vloer 2 en 1.
- Het achterste deel van vloer 4 lag over het deel rechts van naad E ondersteboven. Dit deel lag deels op het voorste deel van vloer 4 en onder het achterste deel van vloer 3. Het achterste deel van vloer 3 lag weer onder het achterste deel van vloer 2.
- Het achterste deel van vloer 4 stond over het deel links van naad E schuin omhoog, tegen vloer 3, die vervolgens weer tegen vloer 2 stond.

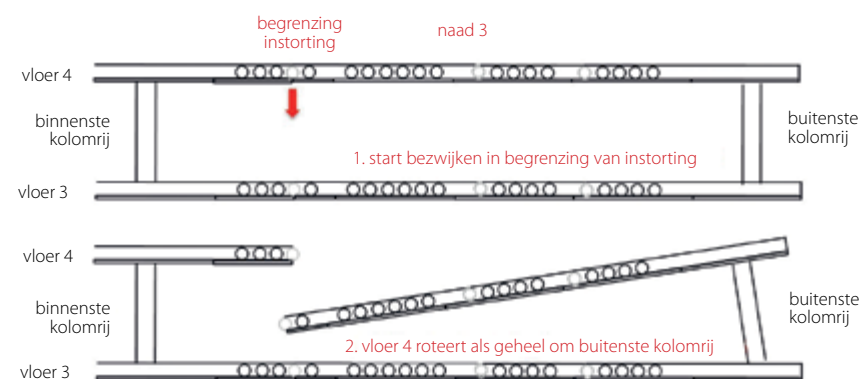
8

Als de instorting start ter plaatse van de begrenzing aan de achterzijde (nummer 7 in figuur 5), zal het gehele ingestorte deel van vloer 4, tussen de buitenrand en de begrenzing, roteren om de as van de buitenste kolomrij (fig. 8). Indien het gehele vloerdeel omlaag draait, zal de achterzijde van dat deel als eerste vloer 3 raken. Dan is het waarschijnlijk dat vloer 3 in dezelfde zone bezwijkt en eveneens, op vergelijkbare wijze, omlaag zal roteren. Vervolgens zal hetzelfde gebeuren met achtereenvolgens vloer 2 en vloer 1. Bij dit bezwijkmechanisme is het weliswaar mogelijk dat de vloervelden in tweede instantie bezwijken in naad 3 en 4, maar is het zeer onwaarschijnlijk dat het deel van vloer 4 tussen naad 3 en de begrenzing van de instorting afbreekt en vervolgens doordraait en ondersteboven onder vloer 3 en 2 terechtkomt. Op basis hiervan is geconcludeerd dat het zeer onwaarschijnlijk is dat het bezwijkvlak ter plaatse van de begrenzing van de instorting het startpunt is geweest van de instorting van vloer 4.

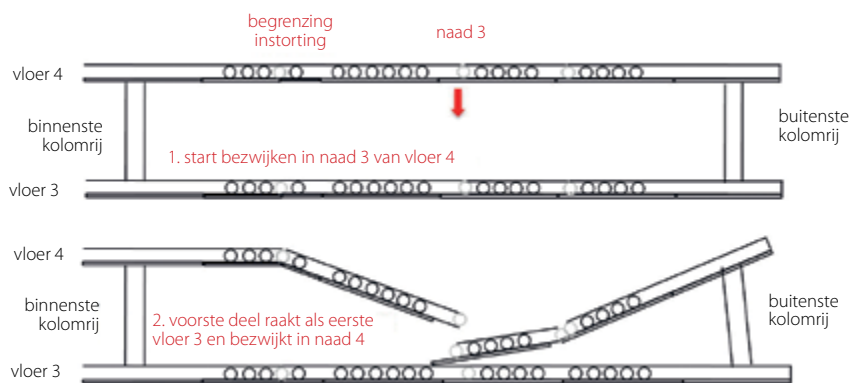
9

Als de instorting start nabij naad 3, zal het voorste deel van de vloer, tussen de buitenrand en naad 3, roteren om de as van de

buitenste kolomrij (fig. 9). Gelijktijdig met het roteren van het voorste deel van de vloer, zal ook het achterste deel van de vloer, het deel van naad 3 tot aan de begrenzing van het ingestorte deel, omlaag roteren. Omdat het achterste deel dat omlaag draait korter is dan het voorste deel, zal het voorste deel als eerste vloer 3 raken. Door de impact van vloer 4 op vloer 3 bezwijkt deze op een vergelijkbare wijze als vloer 4, evenals de daaronder gesitueerde vloeren. Het achterste deel van vloer 3 bezwijkt voordat het achterste deel van vloer 4 op vloer 3 terechtkomt. Daardoor wordt het achterste deel van vloer 4 niet geremd en kan dit deel ongehinderd omlaag komen en doordraaien. Doordat dit ook gebeurt met de daaronder gesitueerde vloeren, kunnen de achterste delen van de vloeren doordraaien en ondersteboven, met vloer 4 onderop, op de grond terechtkomen. Op basis hiervan is geconcludeerd dat het bezwijkvlak in naad 3 een startpunt kan zijn geweest van de instorting.

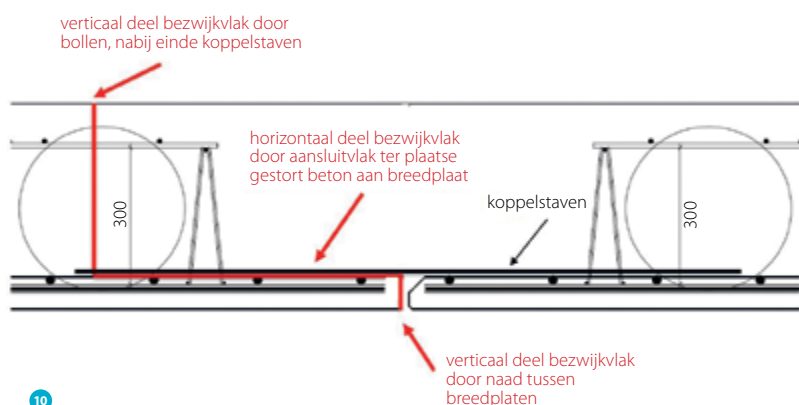
10

Over de wijze waarop naad 3 is bezweken, is tijdens het onderzoek slechts beperkte informatie beschikbaar gekomen, omdat deze naad over het grootste deel van de lengte was gepositioneerd onder vloer 2 en 3. Op basis van de wel beschikbare informatie is het aannemelijk dat het bezwijkvlak als volgt verliep, van onder naar boven (fig. 10):

- eerst verticaal in naad 3 tussen de breedplaten;
- dan horizontaal via het aansluitvlak van het ter plaatse gestorte beton aan de breedplaat, tot in de eerste bollenrij na de tralieligger;
- tot slot verticaal omhoog door het ter plaatse gestorte beton.

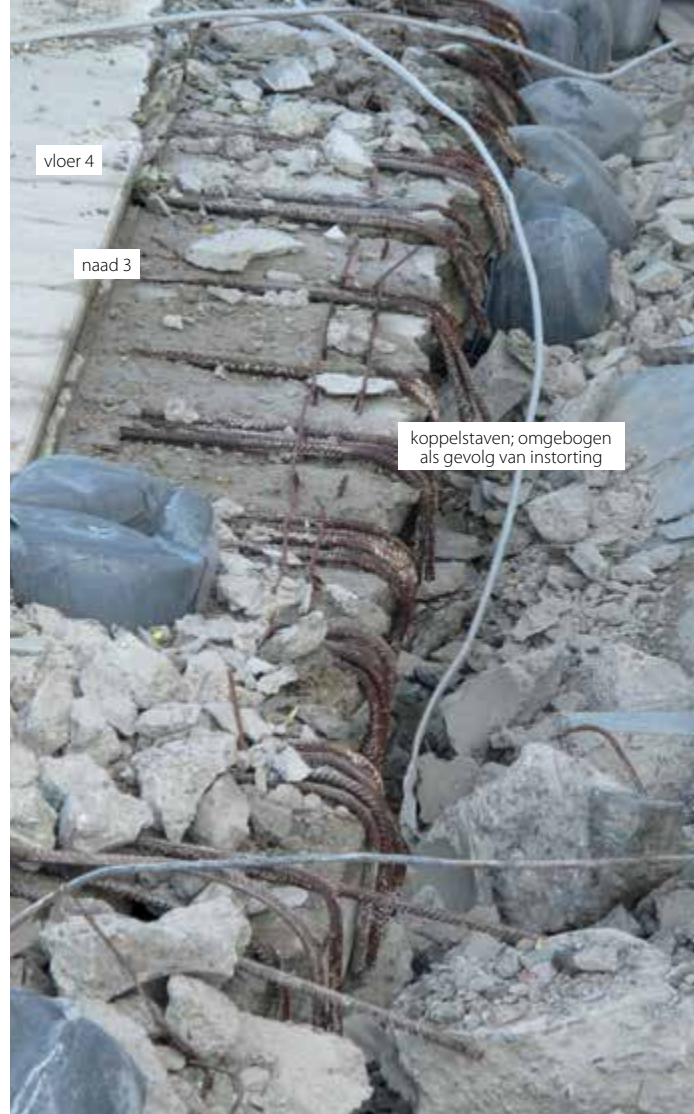
11

In een later stadium, ten tijde van de sloop van de parkeergarage, was het wel mogelijk het betreffende bezwijkvlak in detail te beoordelen (fig. 11). De eerdergenoemde aanname bleek juist te zijn geweest.

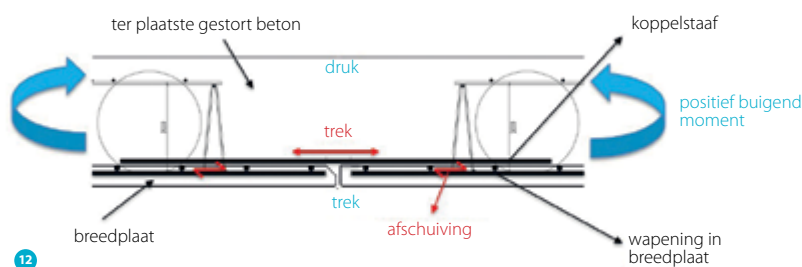
Als gevolg van het positief buigend moment was er in het onderste deel van de vloer sprake van trekspanningen (fig. 12). De breedplaten waren daartoe van de juiste hoeveelheid wapening voorzien. Ter plaatse van de voegen werd deze trekwapening echter onderbroken. De trekspanningen in de breedplaat moesten ter plaatse van de naad tussen de breedplaten worden overgebracht van de ene breedplaat naar de andere en daarvoor was koppelwapening voorzien. Deze koppelwapening was in het onderhavige geval uitgevoerd door het plaatsen van wapeningsstaven op de breedplaten ter plaatse van de naad.

veiligheden. Uit deze constructieve analyse is naar voren gekomen dat ten tijde van de instorting de benodigde capaciteit van het aansluitvlak 0,76 tot 1,52 maal de in het werk aanwezige capaciteit van het aansluitvlak bedroeg. Maatgevend hierbij was mechanisme b), de afschuifsterkte van het aansluitvlak. Op basis hiervan is geconcludeerd dat de instorting vrijwel zeker is veroorzaakt door een te lage capaciteit van het aansluitvlak tussen het ter plaatse gestorte beton en de breedplaat ter plaatse van naad 3.
