Maastunnel in herstel

Nieuw beton voor ondervloer en rijvloer

Renovatie en
Restauratie Maastunnel
opdrachtgever

Gemeente Rotterdam

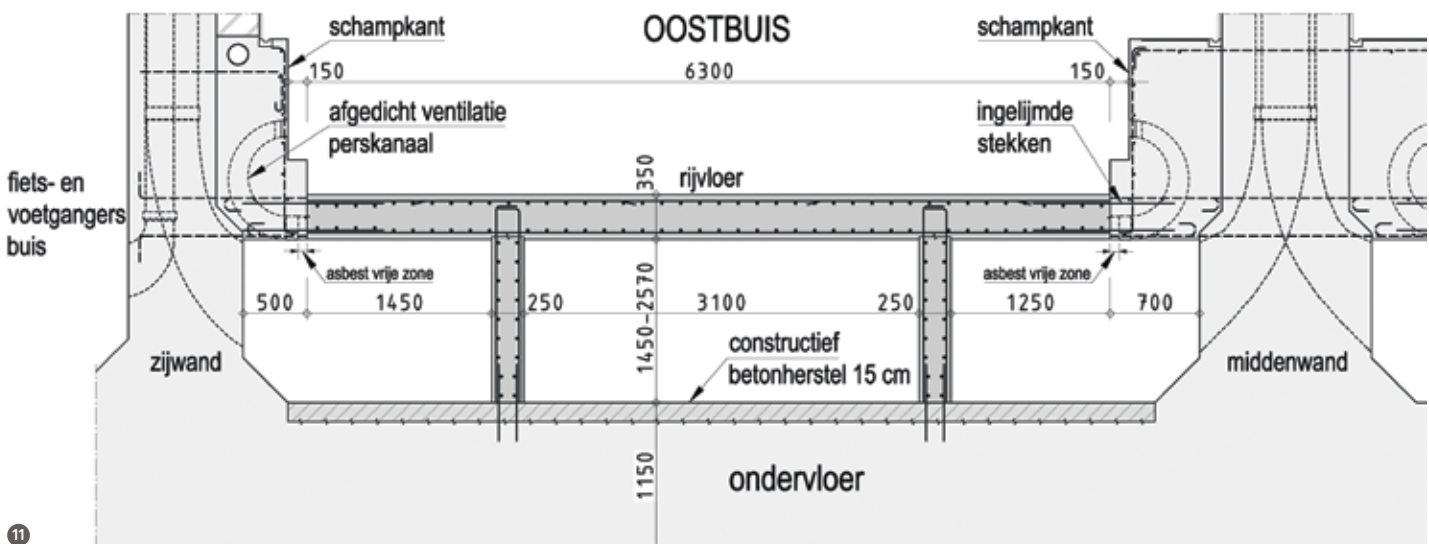
Er is in totaal circa 150 mm van de bovenzijde van de vloer verwijderd. Hierbij zijn waterstralen toegepast met circa 1000 bar

Zoals gezegd is met behulp van hydrojetten het aangetaste beton van de ondervloer verwijderd en de wapening gereinigd. Er is in totaal circa 150 mm van de bovenzijde van de vloer verwijderd. Hierbij zijn waterstralen toegepast met circa 1000 bar. Voor de westbuis is gewerkt in repeterende vakken (om de 30 m) van 6,8 m breed en 6 m lang, 94 stuks in totaal (foto 8). Ook de voutes aan de langsijden van de ondervloer zijn gesloopt met een voor dit doel aangepaste hydrojetmachine.

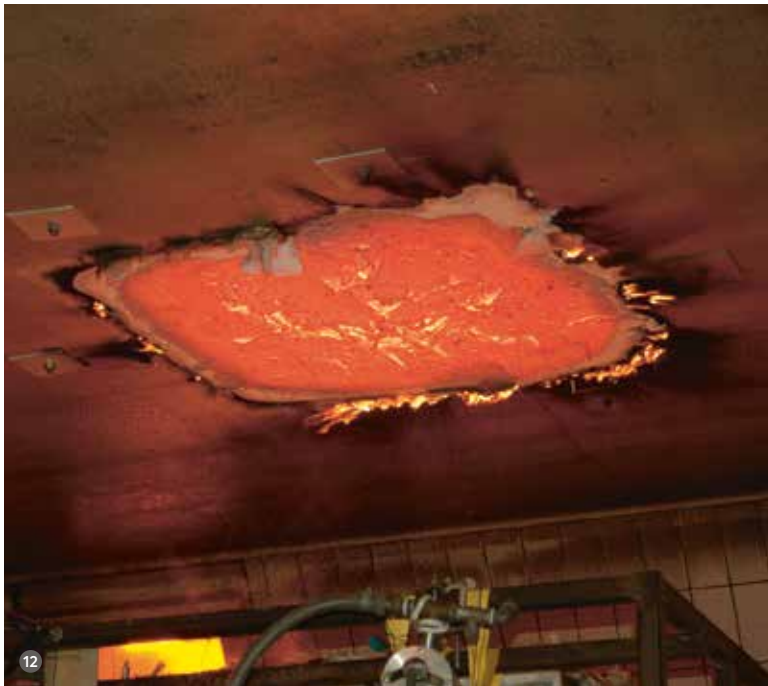
12 Brandproef in de landtunnel, bron: Efectis

De wettelijke minimale eisen met betrekking tot constructieve brandwerendheid bedragen 60 minuten voor de riviertunnel en 30 minuten voor de landtunnel. Vanuit analyses en een brandproef in de landtunnel (foto 12) is gebleken dat een 60 minuten RWS-brand kan worden opgenomen, mede dankzij de vanuit de bouw aanwezige hittebestendige chamottetegels. Ter plaatse van de tunnelmonden, waar nieuwe daken zijn gemaakt, is een bescherming met Promatect-T-beplating toegepast boven de nieuwe ingangsv ventilatoren (foto 13). Deze spelen een essentiële rol in het nieuwe tunnelveiligheidsconcept.
