Schade of fout ontdekt, en dan?

Forensic Structural Engineering is in, zo blijkt ook uit de colleges onder deze titel die door de auteurs aan de TU Delft zijn verzorgd. Speuren naar de oorzaak van een instorting is interessant, maar veelal is dat nog niet eens zo heel moeilijk. De vraag wat te doen met de informatie die uit de instorting of een ontdekte fout volgt, is soms een veel grotere uitdaging. In veel gevallen doet zich namelijk een vergelijkbare situatie voor bij meer constructies.

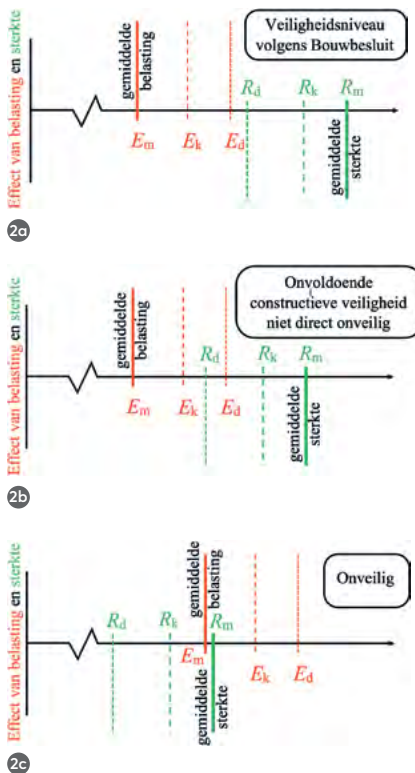
2 Voorbeelden van de verdeling van sterkte R ten opzichte van het belastingeffect E getoond met de gemiddelde, karakteristieke en ontwerpwaarden

Gegeven de aanpak van constructieve veiligheid bij het ontwerp, zal duidelijk zijn dat er geen scherpe overgang is tussen een veilige en onveilige constructie. Om toch een indicatie te geven voor het verschil tussen veilig en onveilig, zijn in figuur 2 drie verschillende situaties geschetst. Als de constructie aan de bouwvoorschriften voldoet (fig. 2a), is sprake van een voldoende veilige situatie. In de situatie zoals geschetst in figuur 2c is er duidelijk sprake van een onveilige situatie. In de situatie van figuur 2b is er weliswaar onvoldoende constructieve veiligheid, waardoor er wel iets moet gebeuren, maar de kans op bezwijken is nog steeds erg klein. Er is in dat geval niet direct sprake van een onveilige situatie.

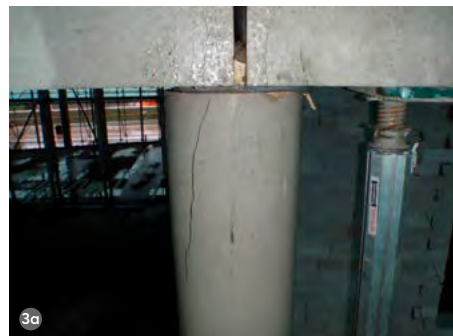
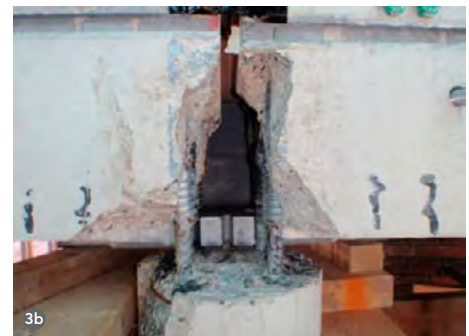
de flens beperkt was, werd een grote drukkracht op de kanaalplaatvloer uitgeoefend. Dat resulteerde op één plaats in een trekkracht in een randbalk en scheurvorming bij een oplegging op een kolom onder die randbalk (foto 3a). Nadat de balken waren onderstempeld en de losgescheurde delen beton waren verwijderd, werd de situatie aangetroffen zoals getoond in foto 3b.

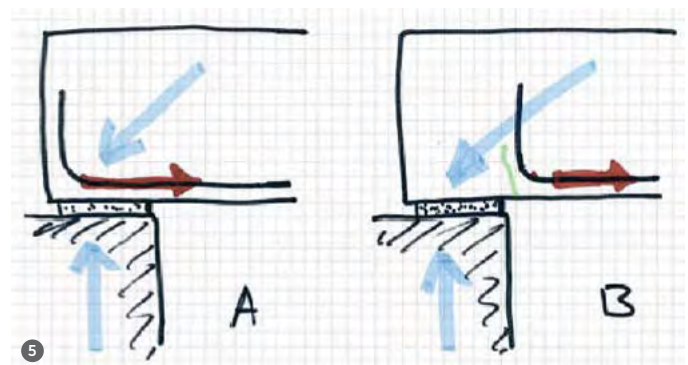
In figuur 4 is het wapeningsdetail volgens het ontwerp weergegeven, waarbij is te zien dat twee staven $\text{Ø}20$ in de balk buiten het oplegvlak van de balk op de kolom zijn gepositioneerd. Bij een staafwerkbenadering voor de krachtswerking in de balk zou bij een 'gezonde knoop' sprake zijn van een situatie zoals geschetst met A in figuur 5. Bij de situatie zoals waargenomen (foto 3b), is moeilijk te onderbouwen dat de trekband voldoende is verankerd in de knoop en kan potentieel een scheur optreden, zoals getekend voor situatie B in figuur 5.

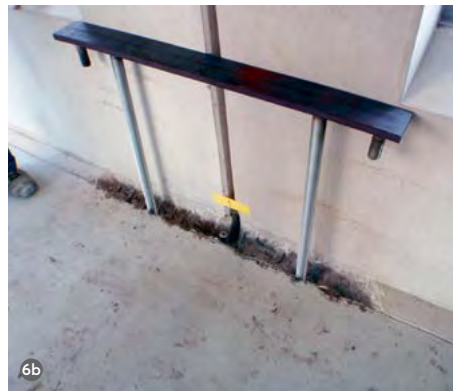
sterking aan te brengen. Dat bleek relatief eenvoudig mogelijk met ankers en een stalen strip (fig. 6). Naar verwachting zou de toegepaste uitvoeringswijze nooit tot schade of erger hebben geleid en was het zonder de vorstschade niet aan het licht gekomen. Nu het echter bekend was, moest er iets aan worden gedaan.
