Minder bouwfouten door krimp- en knoopbeschoeiwing?

Voorbeelden van veel voorkomende schades

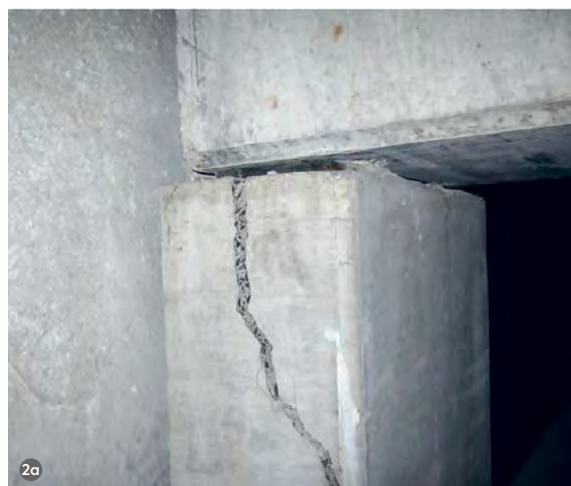
Kelderwanden Een veelvoorkomend schadegeval is scheurvorming in, en daardoor lekkage door, kelderwanden. Doordat de wand wordt gestort op een vloer die enige tijd eerder is aangebracht, wordt de wand door de vloer verhinderd te verkorten en ontstaan er verticale scheuren (fig. 1). Door voldoende horizontale wapening aan te brengen, kan de scheurwijdte voldoende klein worden gehouden. Er is veelal alleen sprake van krachtsafdracht in verticale richting naar de kelder-vloer en de begane grondvloer, waardoor in horizontale richting vaak een laag wapeningspercentage is toegepast met lekkende scheuren tot gevolg. Uit economische overwegingen kan ervoor worden gekozen die scheuren op te laten treden en later te injecteren. Een probleem is het als de constructeur het risico bij het ontwerp niet onderkent en er met de opdrachtgever, die een waterdichte kelder verwacht, niet over communiceert. In nummer vijf van de serie over bouwfouten in 1992 [5] is dit behandeld en is gesteld dat met een wapeningspercentage van 0,5% à 0,7% de scheurwijdte in de meeste gevallen voldoende kan worden beperkt.

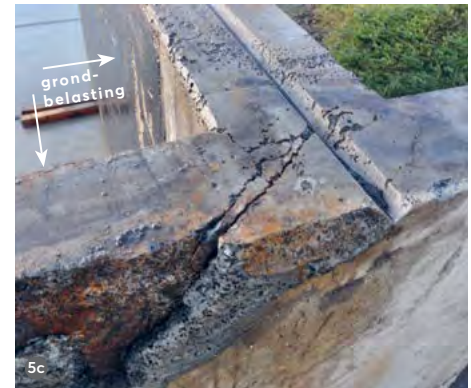
waargenomen, die vergelijkbaar zijn met fouten die bij de tandenkwestie speelde. Bij één van de schadegevallen was een keermuur met wapening toegepast zoals is getoond in figuur 5a. Er was een keermuur bezweken en er waren keermuren waarin scheurvorming was opgetreden. In figuur 5b is te zien dat ook hier op basis van een staafwerkmodelbenadering de knoop aan de onderzijde van de voetplaat, waar twee drukstaven en een trekstaaf samenkomen, niet goed is verzorgd. De trekstaaf is niet in de knoop verankerd, zodat een scheur kan optreden, die in figuur 5b met een gele streeplijn is getekend. Bij een verwijderde

keermuur met scheurvorming is ook precies die scheur opgetreden (fig. 5c).
