# **De breedplaat- vloerenproblematiek uitgelicht**

De breedplaatvloerenproblematiek houdt de gemoederen van velen bezig en heeft belangrijke consequenties voor diverse partijen. Mede naar aanleiding van berichten in de media hebben de auteurs van dit artikel gemeend er goed aan te doen om met dit artikel hun visie op de problematiek te geven. Het kan wellicht ook gebruikt worden om minder ingewijden inzicht te geven in de achtergronden bij deze problematiek.

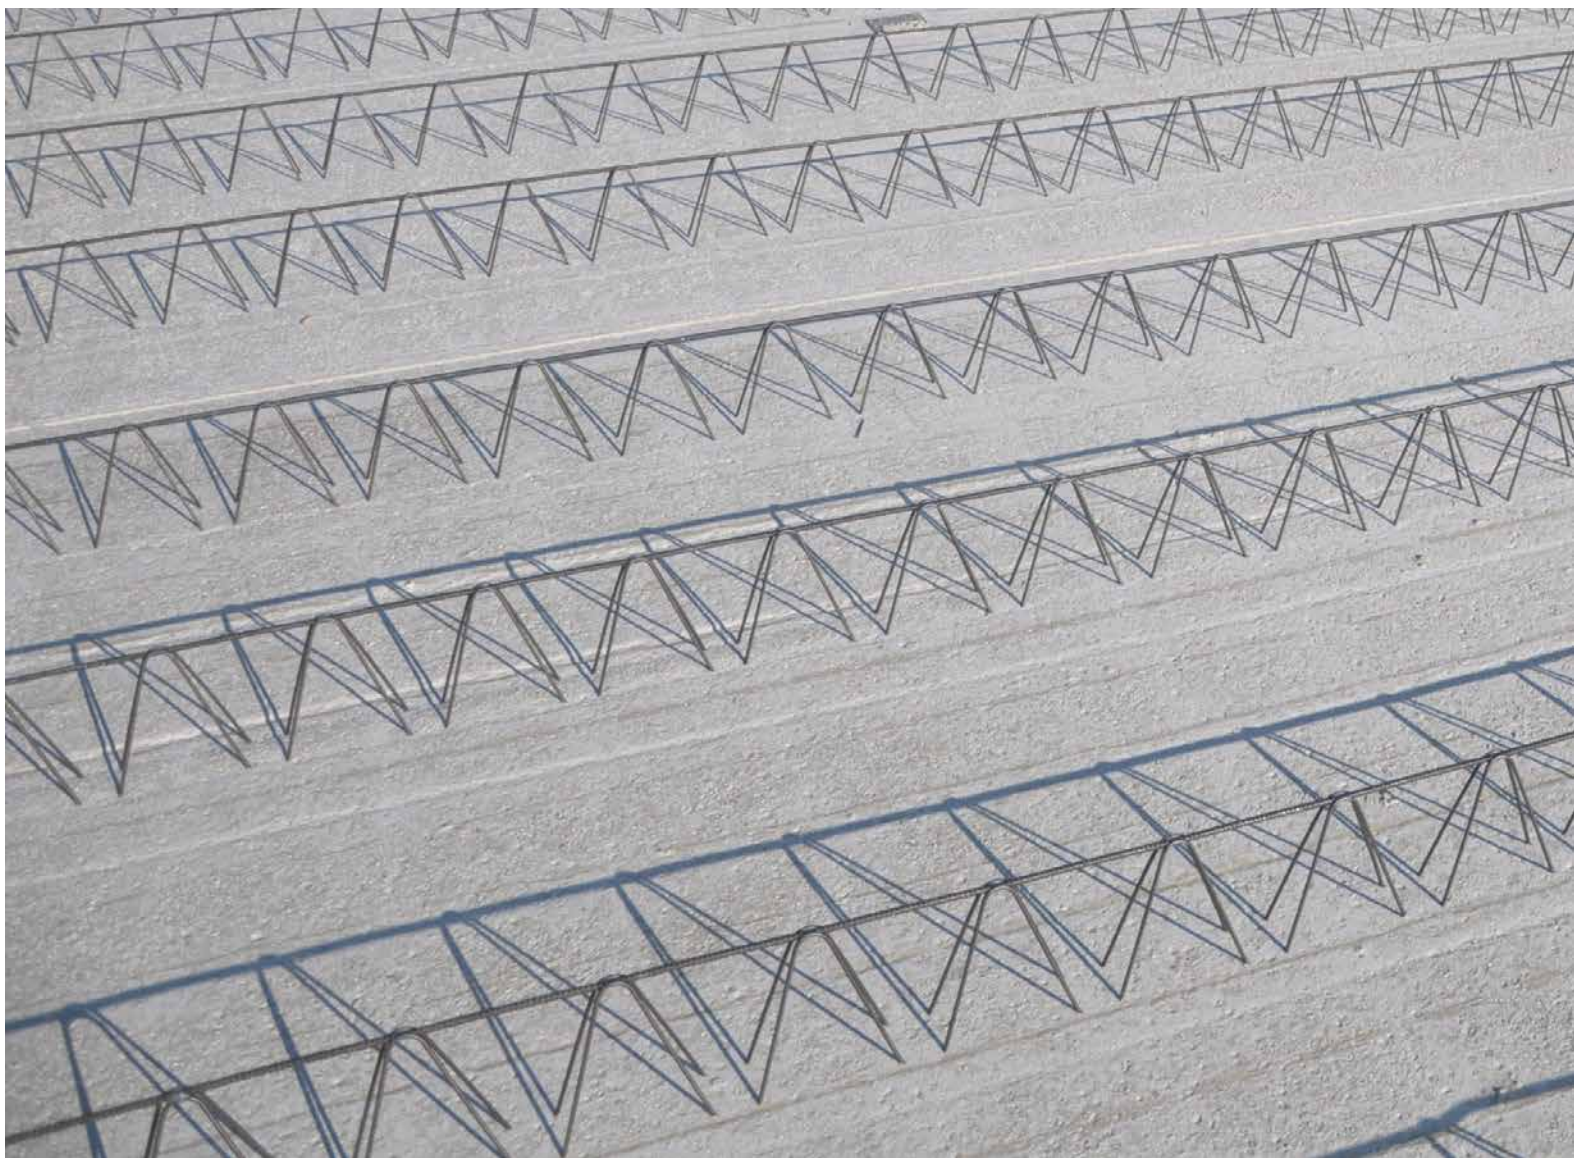
Vandaag de dag zijn de breedplaatvloeren ook als in twee richtingen dragende vloeren toegepast (fig. 1). Soms is dat in vloerconstructies waar géén balken of wanden aan te pas komen en de volledig vlakke vloeren rechtstreeks op de kolommen dragen. Ook worden de prefab-betoncomponenten van deze vloeren tegenwoordig met nieuwe materialen en technologieën vervaardigd en gecombineerd. Als voorbeelden kunnen worden genoemd de toepassing van zelfverdichtend en hogesterktebeton en het gebruik van gewichtsbesparende elementen in de vloer.

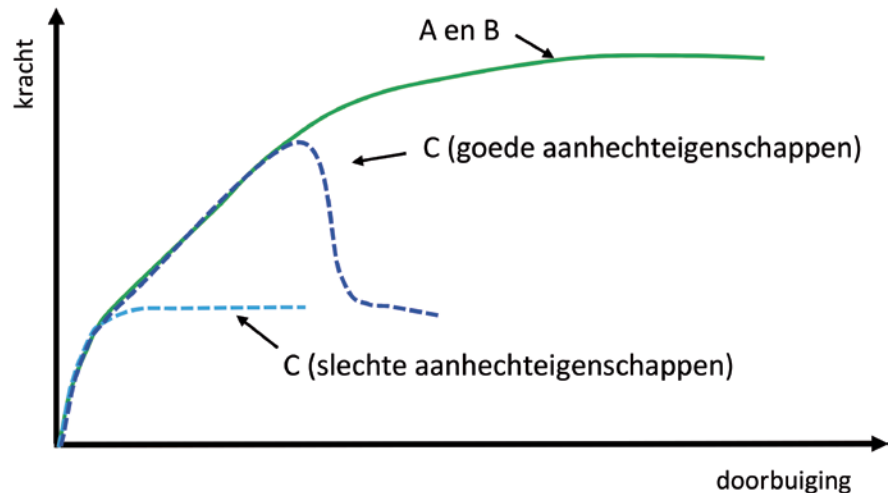
Diverse experimenten hebben laten zien dat in het geval van een breukvlak volgens C in figuur 5 bij goede aanhechteigenschappen van het aansluitvlak nog wel een relatief hoge sterkte kan worden bereikt, maar dat dan, anders dan bij bezwijken in doorsnede A of B, een zeer plotseling bezwijken optreedt (geen waarschuwing). Dat is onwenselijk en dient ook in veiligheidsbeschouwingen meegenomen te worden.

Bij het kritische detail is er in iedere doorsnede (voldoende) horizontale onderwapening aanwezig om in het geval van bezwijken ter plaatse van een verticale buigscheur, ductiel gedrag te laten zien. Afhankelijk van de momentcapaciteit, welke wordt bepaald door de grootte van de doorsnede en de positie van de wapening, zal ofwel de doorsnede ter plaatse van de voeg (A) ofwel in de breedplaat (B) maatgevend zijn (fig. 5). Er is bij het kritische detail echter ook een bezwijkvorm mogelijk waarbij er bijna geen wapening het scheurvlak doorsnijdt (zie ook detail D in fig. 2). Dit is feitelijk het bezwijken van de overlappingslas van de koppelwapening met de wapening in de breedplaten. Het breukvlak (C) (fig. 5) loopt dan niet verticaal, maar via de voeg tussen de breedplaten, horizontaal langs het aansluitvlak tussen de breedplaat en de druklaag en vervolgens achter de koppelwapening omhoog. In dat geval is het alleen de tralieliggerwapening die op het net in de breedplaat staat, die het breukvlak doorsnijdt. Bezwijken treedt op door een combinatie van afpellen van de breedplaat, afschuiving in het aansluitvlak en uit de breedplaat trekken,
