Renovatie Nijkerkerbrug dankzij samenwerking tussen
Rijkswaterstaat en marktpartijen

Minimale hinder dankzij samenwerking

De Nijkerkerbrug, de verbinding tussen Gelderland en Flevoland (foto 1), bleek onvoldoende constructieve restcapaciteit te hebben en te veel te zijn aangetast om de huidige verkeersbelastingen te kunnen dragen. Nieuwbouw is overwogen, maar uiteindelijk is voor renovatie gekozen. In het project wordt een nieuwe manier van samenwerking toegepast tussen Rijkswaterstaat en marktpartijen, onder de noemer van project DOEN. Dankzij deze samenwerking is een oplossing gevonden waarbij de brug voor een periode van 30 jaar weer veilig kan worden gebruikt, met minimale hinder tijdens de uitvoering.

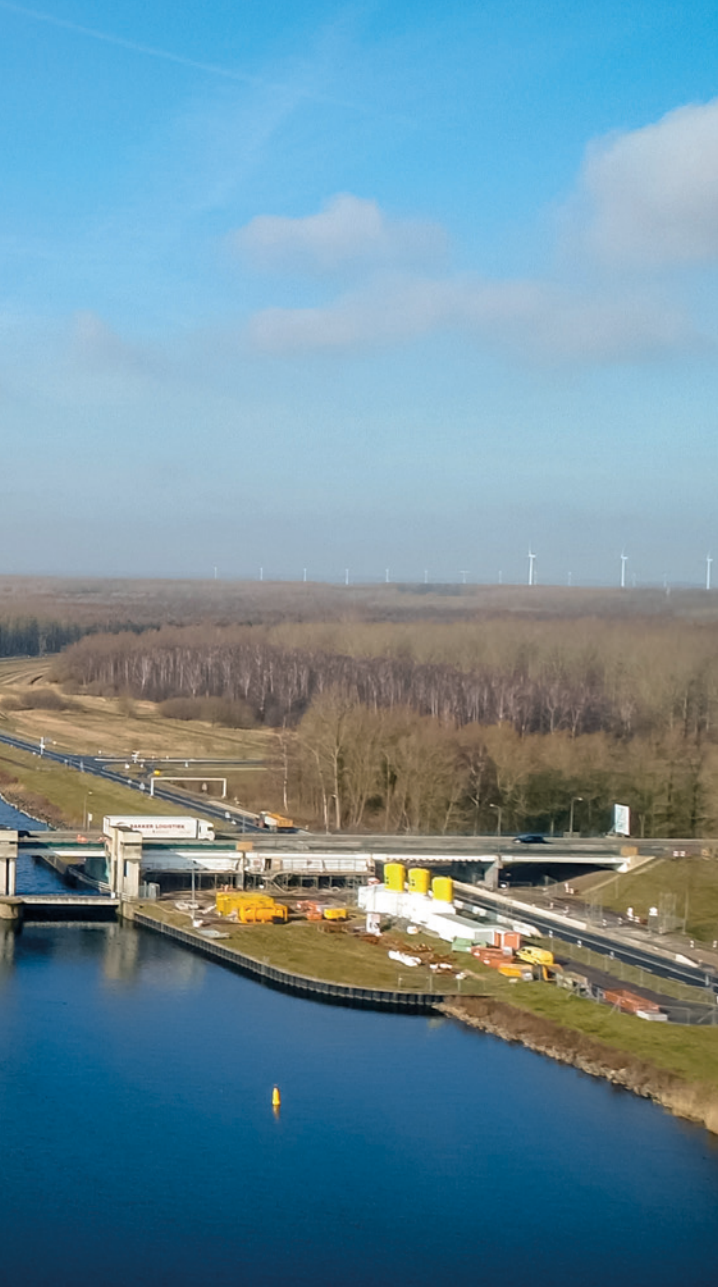
1 Nijkerkerbrug,
foto: Mourik

De Nijkerkerbrug is de verbinding voor snel en langzaam verkeer tussen Gelderland en Flevoland over het Nijkerkernauw. Over de brug loopt de N301, de provinciale weg die de A28 met de N305 verbindt. De brug is tevens onderdeel van het complex Nijkerkersluis. Het gehele complex, bestaande uit een schutsluis, spuisluis en brug, is gebouwd en in gebruik genomen tussen 1963 en 1965. Gemotoriseerd verkeer (o.a. personenauto's, vracht- en landbouwverkeer) heeft de beschikking over één rijstrook per rijrichting. Aan weerszijde van de rijstroken bevinden zich fietspaden.

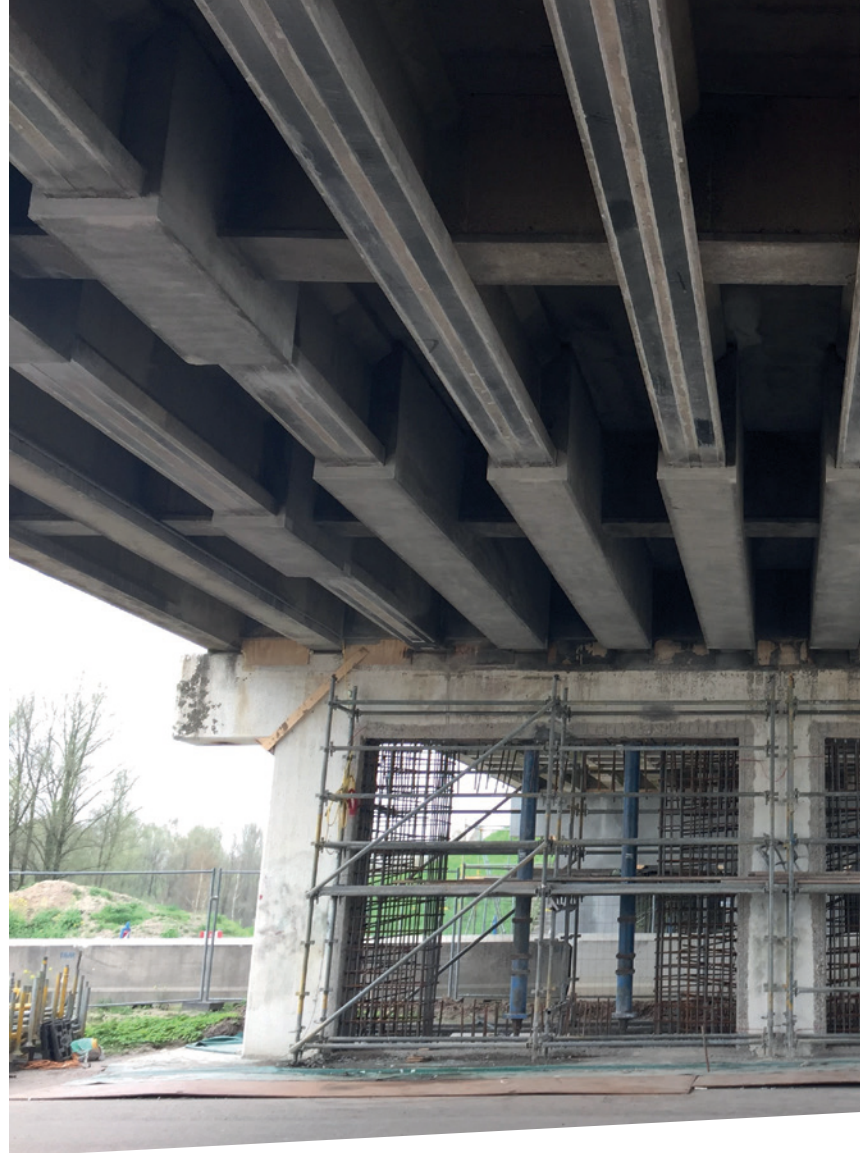
6 Steunpunt tijdens uitvoering met de te verwijderen (tijdelijke) stempels. De liggers zijn van versterking voorzien,

Om betonschade door wapeningscorrosie te voorkomen en de constructieve functie tussen bestaand en nieuw beton te borgen zijn de pijlers voorzien van kathodische bescherming (kb-systeem). Voor deze beschermingstechniek zijn tussen de bestaande pijler en de versterkingen titaniumstrips (binnenvlakken pijler) aangebracht. Op het beton van de bestaande pijler (buitenzijde) zijn titaniumnetten geplaatst (foto 7). De bestaande wapening is aangeboord, gecontroleerd op wapeningcontinuïteit, en (d.m.v. een wapeningscontact) verbonden met de minpool (kathode). Vervolgens is tussen de te beschermen wapening (kathode) en het titanium (anode) een lage spanning van ongeveer 5 volt aangebracht. Dit heeft als gevolg dat de wapening een beschermstroom ontvangt waarmee corrosie en onthechting tussen bestaand beton en de versterking wordt voorkomen. Het KB-systeem van de pijlers is afgewerkt met een laag spuitbeton van 25 mm. De steunpunten zijn vervolgens voorzien van coating.

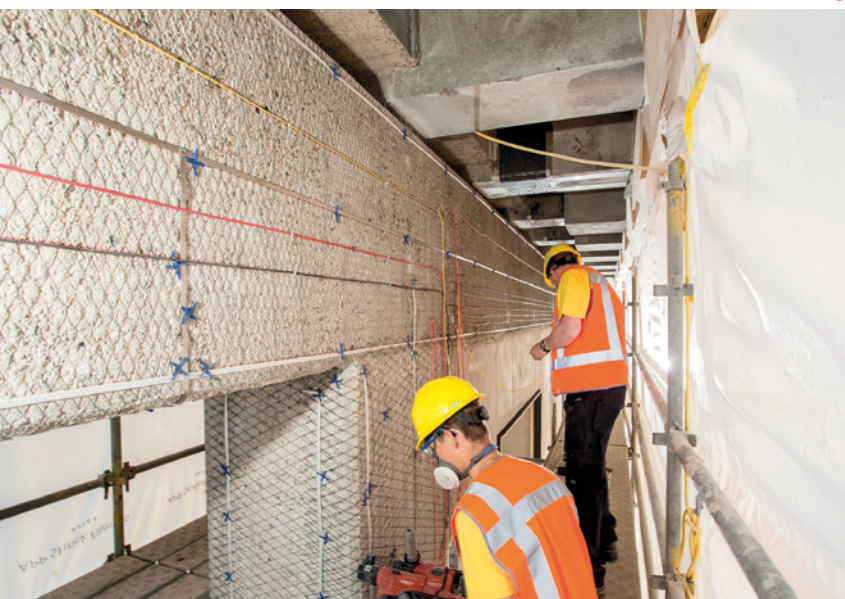
7 Applicatie van kathodische bescherming ten behoud van de steunpunten,
foto: Mourik

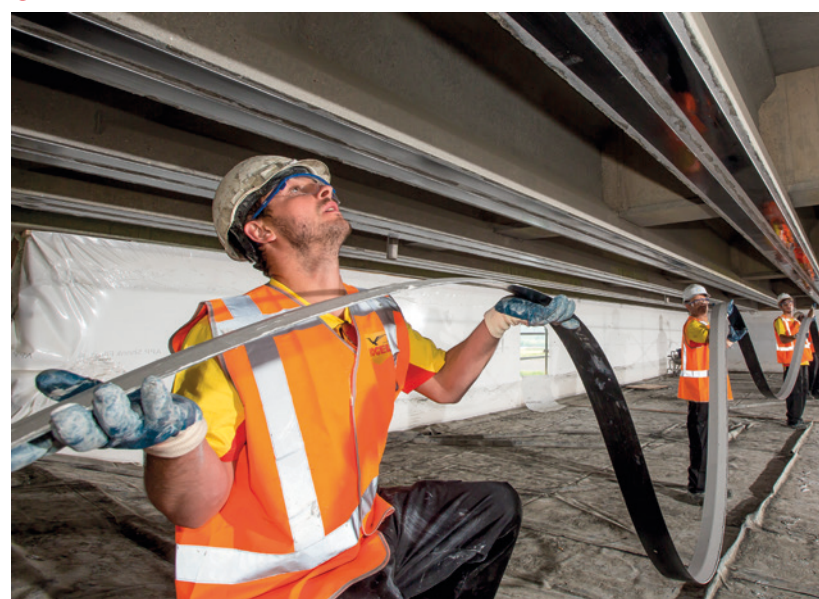
8 Verlijmen van koolstofvezel lamellen aan de I-liggers,
foto: Mourik

Van de voorgespannen I-liggers onder het rijdek is de momentcapaciteit vergroot door het toepassen van koolstofvezel (CFRP: carbon fiber reinforced polymer) lamellen. Het ontwerp van de CFRP is opgesteld op basis van de Duitse DAFStb richtlijn 'Verstärken von Betonbauteilen mit geklebter Bewehrung', die ook kan worden toegepast op voorgespannen constructies. Deze richtlijn vormt overigens tevens de basis voor de nieuwe uitgave van de Eurocode 2 waarin de toepassing van koolstoflijmwapening wordt opgenomen. De liggers worden, afhankelijk van de overschrijding, voorzien

van 2 of 4 lamellen over de gehele overspanning (foto 8). De lamellen zijn verlijmd met epoxy en aan het begin en einde van de lamel verankerd door middel van koolstofvezel sheets (foto 8). Het op deze schaal toepassen van koolstoflijmwapening op voorgespannen liggers, waarbij het verkeer doorgaand gebruik blijft maken van de brug, is uniek in Nederland.

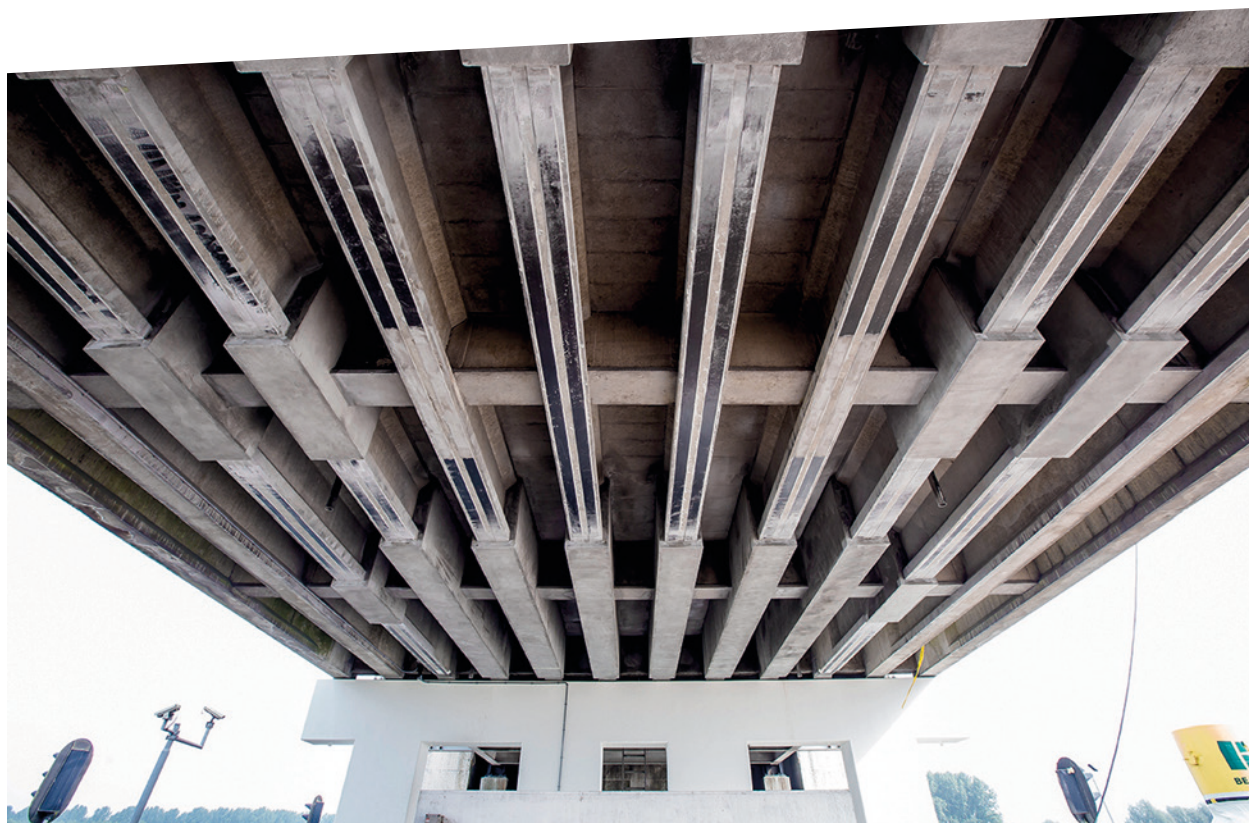
10 Overspanning na aanbrengen lijmwapening en dwarskrachtversterking,

De dwarskrachtcapaciteit van de I-liggers is verhoogd door de liggers rondom op te dikken met een gewapende schil van spuitbeton en stalen wapeningsbeugels. De versterking is alleen daar aangebracht waar overschrijdingen zijn. Dit betekent dat de versterking is aangebracht op 470 mm vanaf de oplegging. Vlakbij de oplegging vindt geen dwarskrachtoverschrijding plaats door directe afdracht naar de oplegging. De versterking is aangebracht over een lengte van 6,2 m. Aangezien de versterking niet tot boven het steunpunt doorloopt, was het niet nodig de constructie te vijzelen. De liggers zijn aan de bovenzijde voorzien van L-vormige stekken $\text{Ø}10$ en aan de onderzijde is de beugel gesloten door $\text{Ø}10$ in U-vorm (fig. 9).

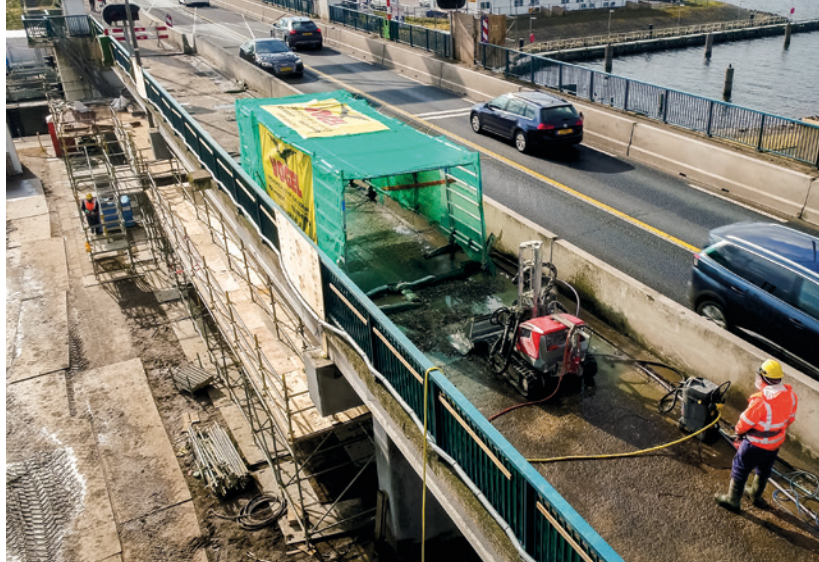
11 Inzet van hydrodemolition robot ten behoeve van het saneren van de betonreparaties,

De fietspaden zijn voorzien van nieuw asfalt en de afwatering is verbeterd. Het brugdek onder de fietspaden is waar nodig gerepareerd en voorzien van kathodische bescherming in de vorm van opofferingsanodes ten behoeve van verlenging van de levensduur van de reparaties. Ten behoeve van de reparatiewerkzaamheden is een robot ingezet om slechte delen door hydrodemolition, ook bekend als watersaneren, met zeer hoge druk, weg te spuiten (foto 11).

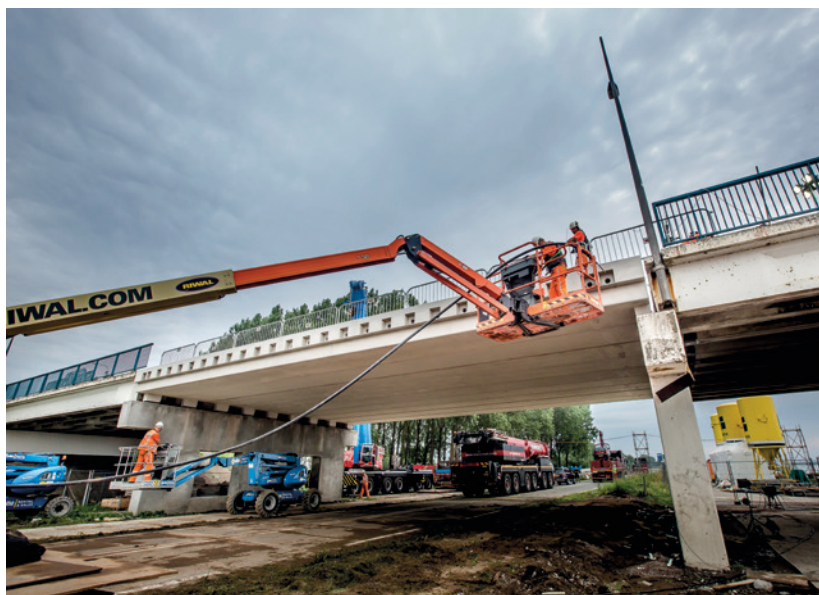
12 Vervangen van de overspanning over de Slingerweg,

Het brugdeel boven de Slingerweg is compleet vervangen (foto 12). Dit brugdeel had te kampen met forse aanrijdschades. Er is besloten de liggers van dit veld te vervangen door kokerliggers en de doorrijdhoogte te vergroten waardoor deze 4,5 m zal zijn. Hiermee is de hoogtebeperking ter hoogte van de Slingerweg opgeheven en zijn daarom de hoogteportalen op de Slingerweg verwijderd.
