# ‘Spleetcorrosie’ prefab- betonconstructies

Oorzaken en gevolgen van corrosie in de verbinding van prefab  
elementen met de hoofdraagconstructie

**IR. PETRA  
KAPTEIJN-VAN  
HENNIK**

Projectleider  
Constructies /  
Senior Constructeur  
**Nebest**

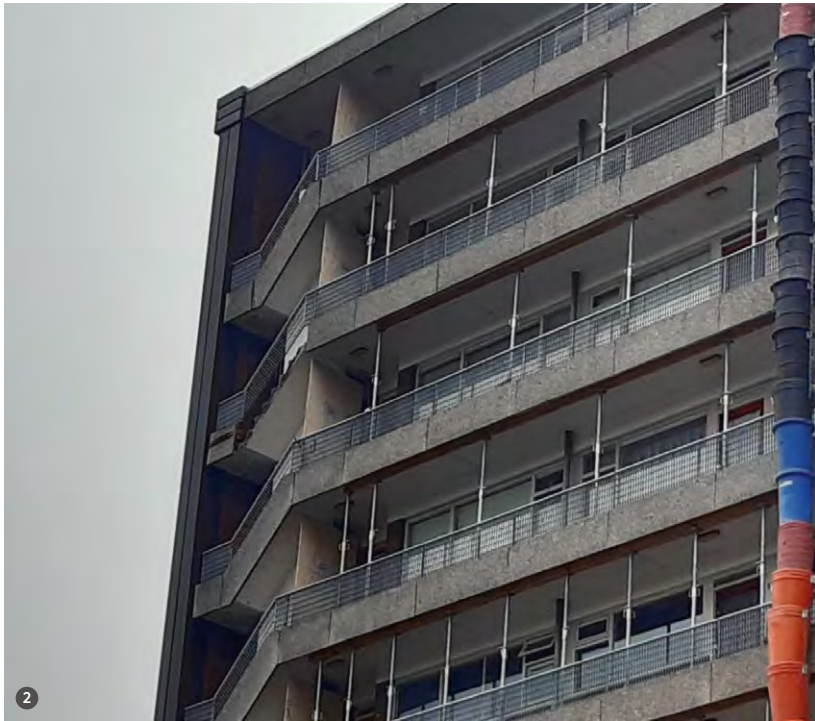
- Bij de oplegging, ter plaatse van de opstort was de enkele koppelstaaf afgenomen van  $\varnothing 12$  tot een restdiameter van 1,0 mm. Wat over was van de staaf is bezweken (foto 4).
- Voor de val was geen oplegmortel meer aanwezig onder de oplegging van het borstweringselement, oftewel op de opstort van de galerij (zichtbaar op foto's van renovatie-aannemer vlak voor de val).
- De koppelwapening vanuit de opstort van de galerij was 10–15 cm opzij gebogen om in de gain van het borstweringselement van de

**Oplissing** Door de opdrachtgever is een traject ingezet voor vervanging van de borst-wering met hekwerk door alleen hekwerken.

**Voorkomen** De oplegmortels in dergelijke constructies moeten bestand zijn tegen vocht en dooizouten. Daarnaast blijft afstemming van prefab constructies op in het werk gestorte constructies noodzakelijk om ombuigen van wapening te voorkomen.

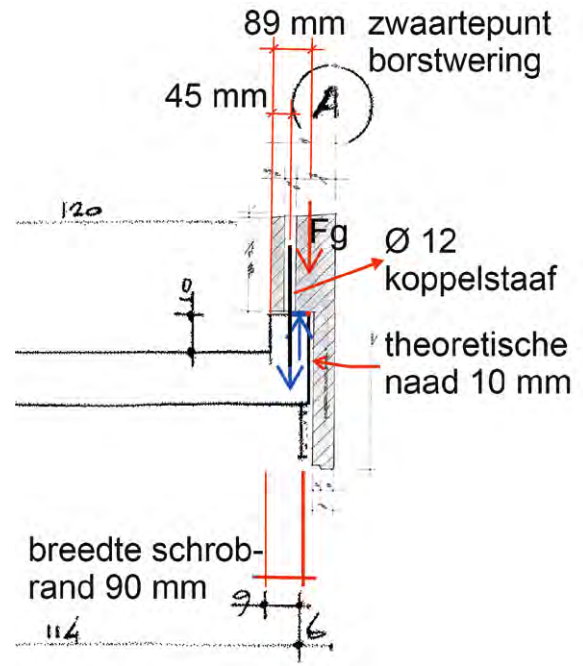
3

De prefab elementen zijn opgelegd op een opstort (schrobrand) van de galerij en verbonden met koppelstaven  $\varnothing 12$  in gains  $25 \times 40 \text{ mm}^2$  hart-op-hart 500 mm (fig. 3). De schuine borstweringselementen van de noodtrappenhuisen zijn opgelegd op de galerij en het tussenbordes. Het schuine element is horizontaal 1,65 m lang (twee gains), de standaardelementen op de galerij zijn 1,99 m lang (vier gains).

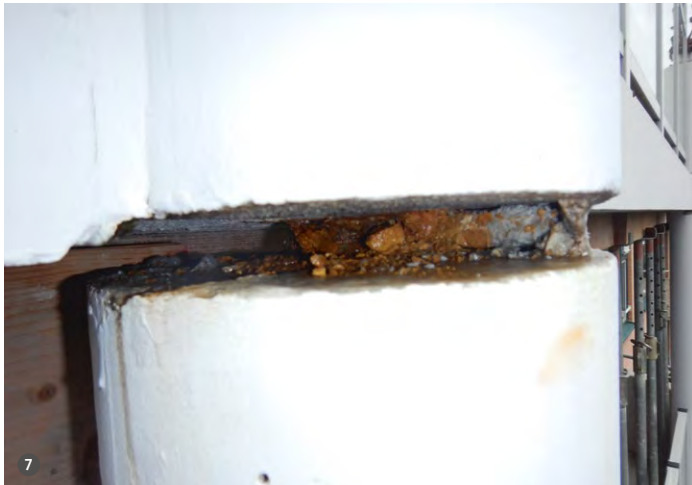
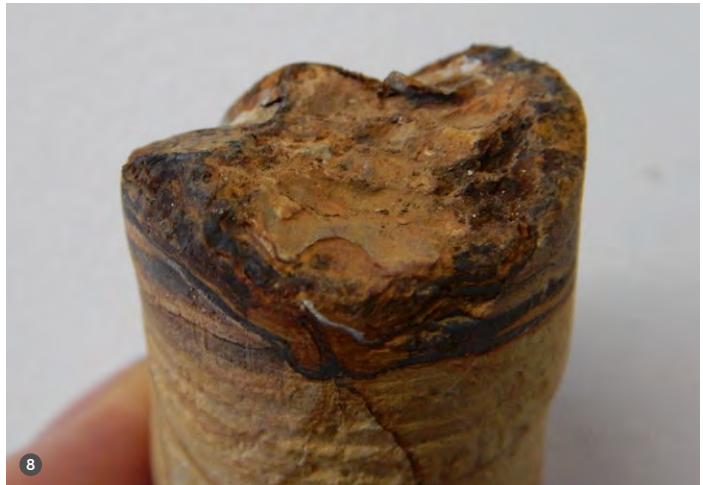
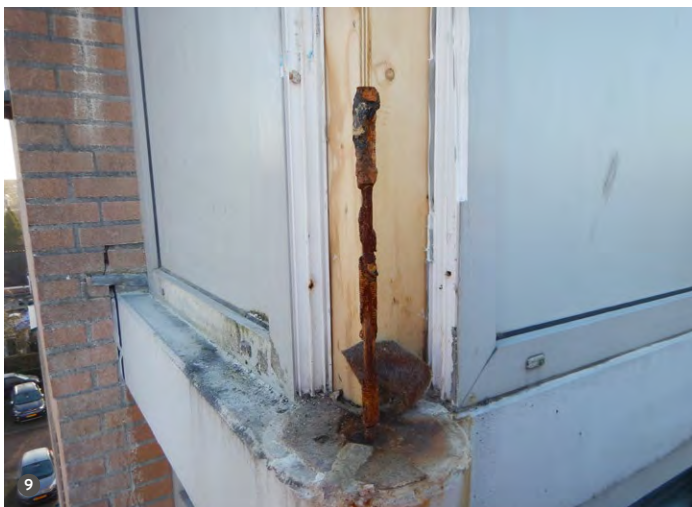
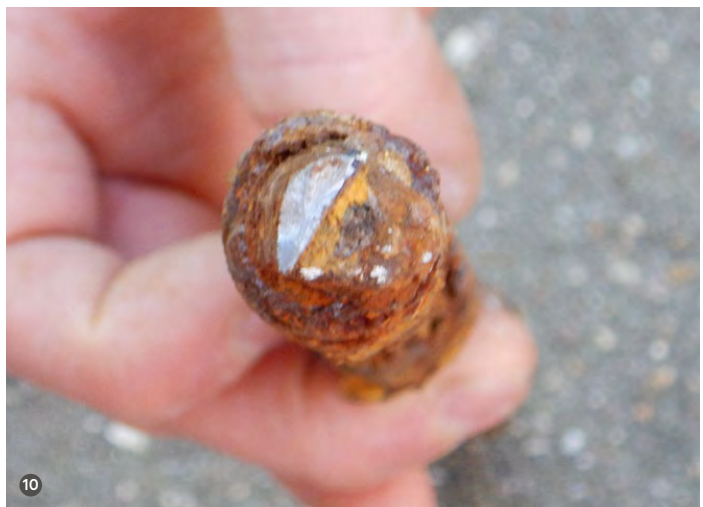
**Inspectie** De scheuren in de kolommen hadden een scheurwijdte tot 0,3 mm (bij 24 kolommen). Na uitgebreid onderzoek bleken 48 van 92 opleggingen tussen de prefab balkonplaat en de kolom vochtig te zijn, geen samenhang te hebben (tussen kolom en onderkant balkonplaat en tussen balkonplaat en onderzijde kolom), en bruin tot zwart/bruin verkleurd (foto 7), verzand of zelfs deels weg (vijf stuks) te zijn.

kitnaad rondom de oplegmortel sloot niet aan of ontbrak. Hierdoor kon water bij de oplegmortel komen. Dit is door de gain naar onder en boven getransporteerd, alwaar de mortel van binnen naar buiten verkleurd was.

De verticale scheuren in (boven- en) onderzijde van de kolommen zijn veroorzaakt door slijtspanningen in de kolom: omdat de oplegmortel nog maar deels draagt, wordt de belasting geconcentreerd rond en soms alleen op de stek. De aanwezige beugels in de kolommen (drie beugels Ø6-50) zijn daarvoor onvoldoende.

**Voorkomen** De schade had voorkomen kunnen worden door bij de bouw een oplegmortel/gietmortel te gebruiken die krimparm is en tegelijkertijd bestand tegen

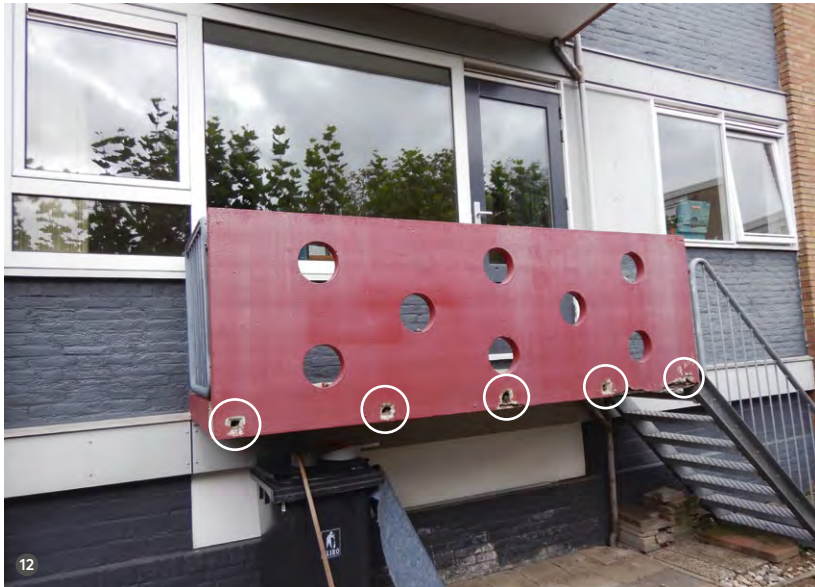
zeer ernstige corrosie, waarbij het staal grotendeels of geheel was weggecorrodeerd (foto 13 en 14). Daarnaast waren aan de achterzijde van het gebouw bij de borstwering diverse betonschades zichtbaar met blootliggende en corroderende wapening (foto 15).

De oorzaak van de corrosie van de bouten is water dat tussen de borstwering en de balkonplaat door kan lopen. Op die locatie is geen afdichting aangetroffen. (Als constructeur kan men zich overigens afvragen of de oplossing bij de waterdichting had moeten liggen, of dat dit detail robuuster ontworpen had kunnen worden).

**Oplossing** De betonnen borstweringen zijn tijdelijk met een stalen profiel aan de buitenzijde van de borstweringen en onderzijde van de balkons momentvast gefixeerd.

**Voorkomen** Dit soort schades kan worden voorkomen door inwatering in de naad →

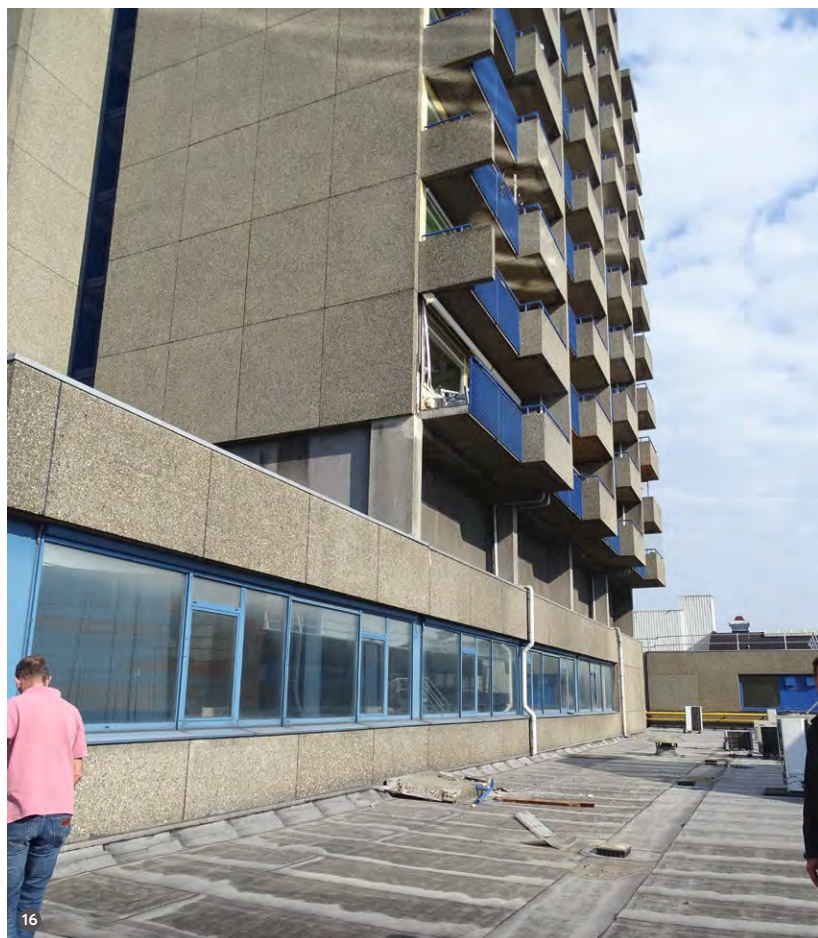
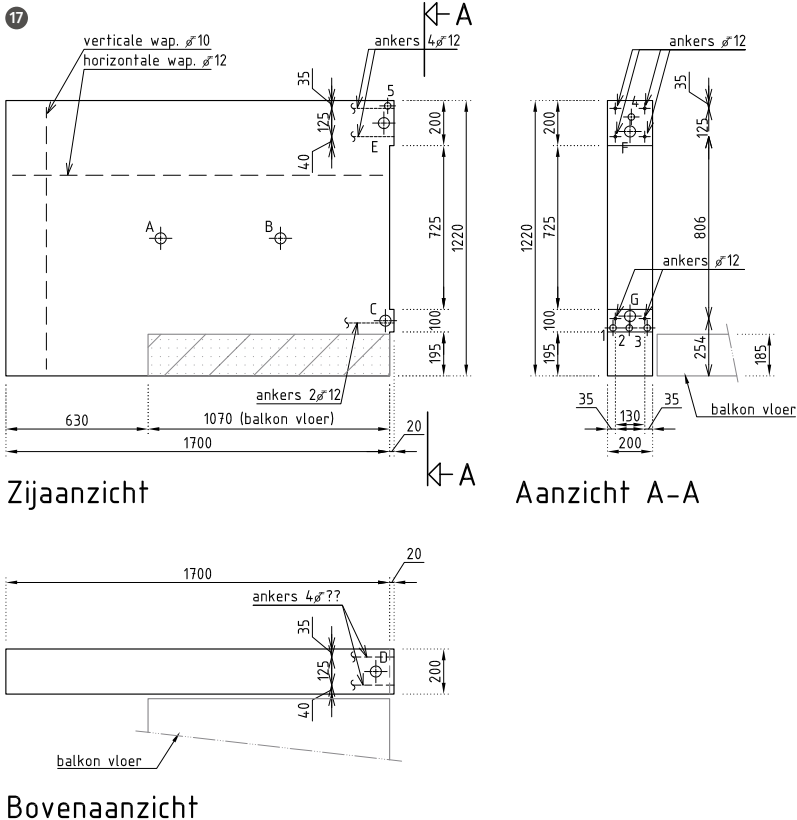
**Inspectie** Na inspecties en laboratoriumonderzoek is gebleken dat het bezwijken van het hoekelement is veroorzaakt door corrosie van de verankeringsstaven, waarmee het borstweringselement is verbonden aan de betonnen hoofd draagconstructie. De corrosie heeft geleid tot afname van de volledige doorsnede bij drie (van vier) bovenstaven en de twee onderstaven (foto 18). De overgebleven wapeningsstaaf (onder) had ook een ernstige doorsnedereductie en is uiteindelijk gebroken.

De corrosie heeft kunnen optreden door grindnesten in de wand en gebrek aan betondekking op de zware wapening (bij onderste balkons drie stekken  $\varnothing 25$  uit kolom in wand  $d = 200$  mm) op de kop van de wand

(foto 19). Hierdoor heeft vocht jarenlang bij de verankeringsstaven van het privacy scherm kunnen komen.

**Oplossing** Op basis van bovengenoemde aspecten is de faalkans voor de overige borstweringselementen als reëel beoordeeld (mogelijke tot redelijke kans van optreden). Op basis daarvan heeft de eigenaar besloten alle hoekprivacy schermen af te laten hijsen. →

**Voorkomen** Het bezwijken van het prefab element had voorkomen kunnen worden door een constructeur te laten controleren of overal tussen de wapening beton kan komen en verdicht kan worden, om daarmee grindnesten en holtes te voorkomen. Praktisch betekent dat minder of een kleinere diameter wapeningsstaven toepassen op de kop van de bouwmuren en vanuit de kolommen. Als na ontkisten betonschades zichtbaar waren geworden, had dit uiteraard moeten worden hersteld. Het dunne plaatmateriaal waarmee de koppen van de betonnen wanden waren afgewerkt, is absoluut geen vervanging van betondekking.
