Praktijkvoorbeeld parkeergarage P1 Eindhoven Airport

Forensic engineering instorting parkeergarage

ir. Huibert Borsje,
ir. Gerrie Dieteren
TNO

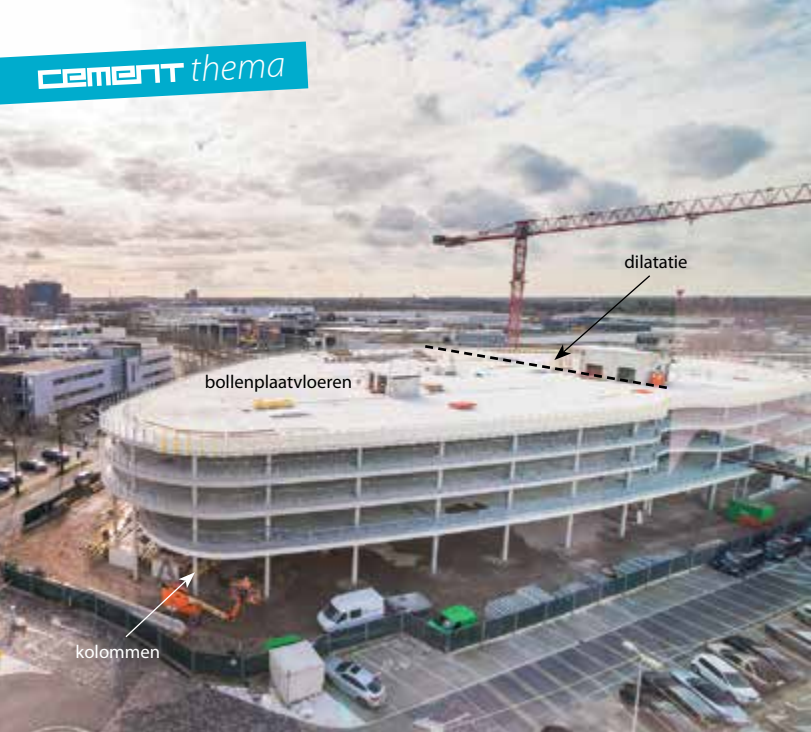
- 3 Overzicht van het gebouw vóór de instorting
- 4 Legplan breedplaten in het ingestorte deel van het gebouw
- 5 Bezijsvlakken in vloer 4 en bezwken kolommen (rood)
