Maastunnel in herstel

Nieuw beton voor ondervloer en rijvloer

Renovatie en
Restauratie Maastunnel
opdrachtgever

Gemeente Rotterdam

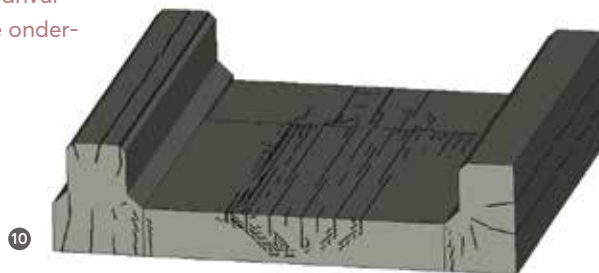
Er is in totaal circa 150 mm van de bovenzijde van de vloer verwijderd. Hierbij zijn waterstralen toegepast met circa 1000 bar

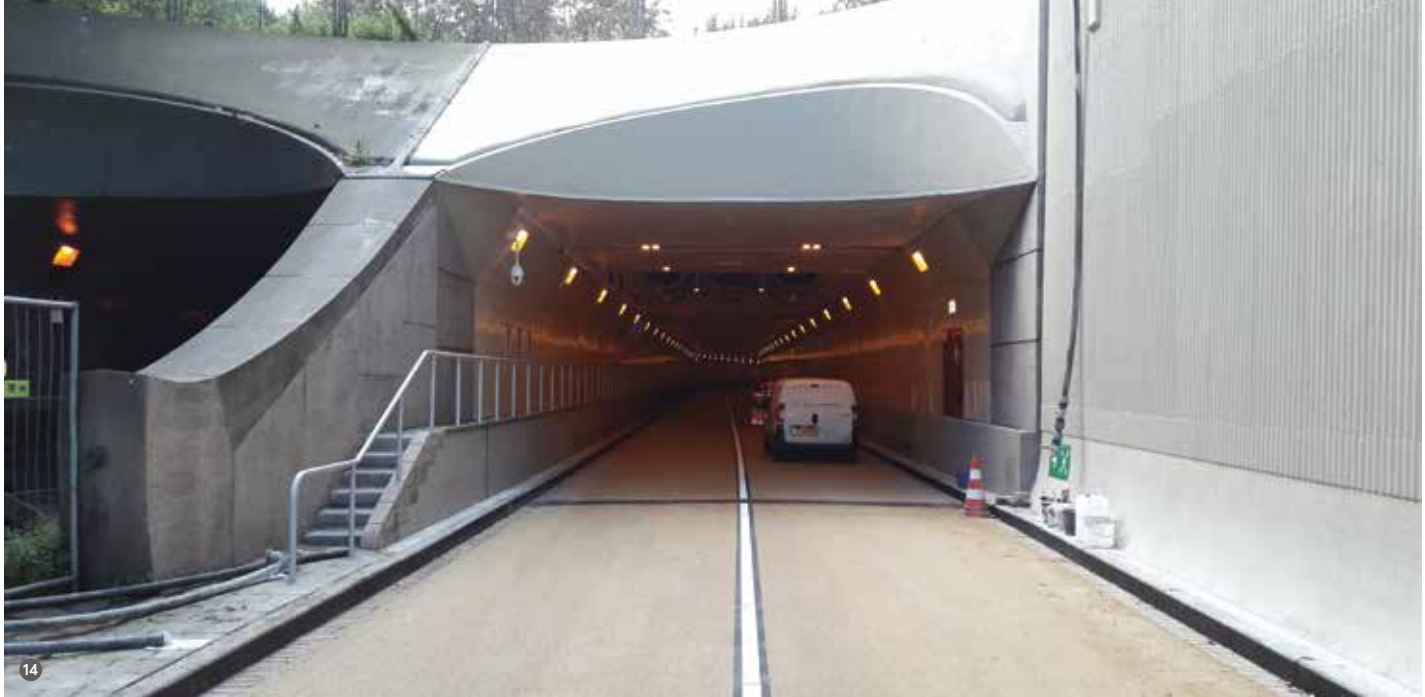
13 Verhoogd tunneldak met Promatect-T-beplating, nieuwe ingangsv ventilatoren en tegelwerk
