Het dossier breedplaatvloeren belicht

Wat als een veel toegepaste constructieoplossing zich anders blijkt te gedragen dan waar je van uitgaat? Dat zou wel eens verstrekende gevolgen kunnen hebben. Precies dat is er aan de hand bij de recente breedplaatproblematiek. Dankzij een enorme inzet en samenwerking heeft de markt dit probleem nu toch aardig onder schot. Maar er zal nog veel werk moeten worden verzet. In dit nummer van Cement proberen we meer duidelijkheid te scheppen rond dit thema.

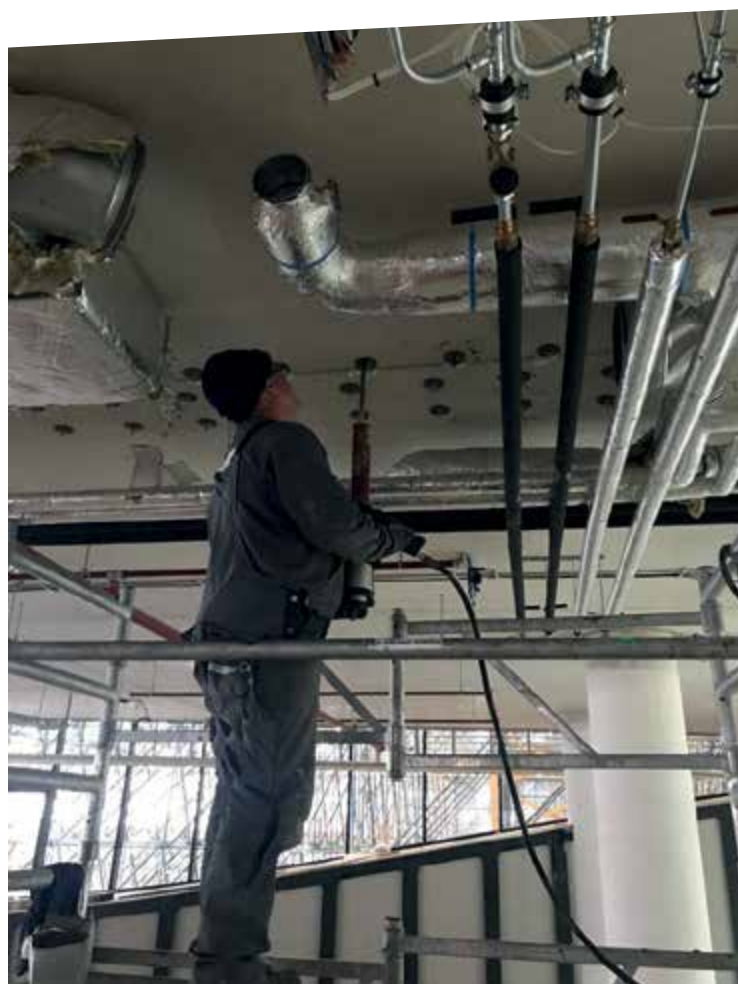
2

gekozen voor een permanente oplossing, zoals het toepassen van ankers (allerlei typen, foto 2), strippen of koolstofwapening. Diverse leveranciers ontwikkelden hun eigen oplossing en er werd een taskforce gestart op zoek naar een geschikte en economische versterkingsmethode [7].
